FICHA No: 482

SECRETARIA DE PLANEACION DISTRITAL (SPD) INVENTARIO BIC / DECRETO 606 DEL AÑO 2001 DIRECCION DE PATRIMONIO Y RENOVACION URBANA CONTRATO DE CONSULTORIA No.126/2010	CARLOS HUGO GARZON YEPES Arquitecto – Magister en Estudio y Restauración de Monumentos Arquitectónicos Carrera 7 No 17 – 01 Of. 919. Bogotá - Colombia Tel: 334 58 24 / 622 56 58 - Cel: 310 310 68 38 E-MAIL: carloshgozonarquitectos@gmail.com
Chip Catastral AAA0088EZBS

NOMBRE DEL BIEN:	clasificación arquitectonica:	Arquitectura Habitacional, Vivienda urbana unifamiliar
-------------------------	-------------------------------	--

Departamento:	Cundinamarca	Municipio:	Bogota D.C	Dirección antigua:	Cile 42 No.13-40/50	Dirección actual:	
----------------------	--------------	-------------------	------------	---------------------------	---------------------	--------------------------	--

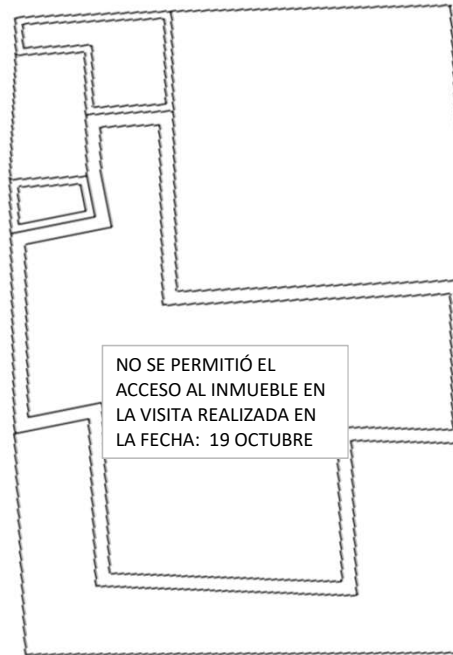
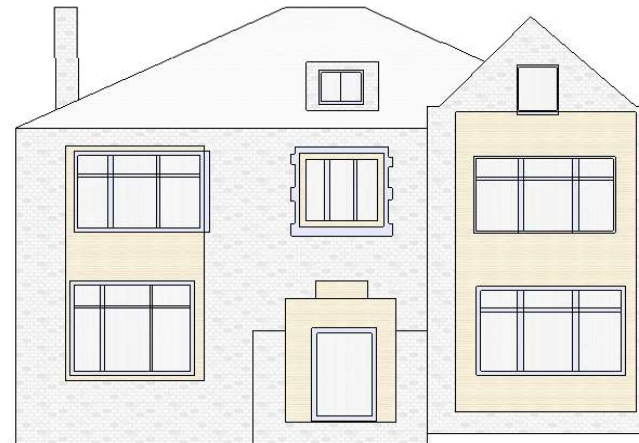
ESQUEMA DE LEVANTAMIENTO: PLANTAS, ALZADOS, FACHADAS, CORTES.

DESCRIPCIÓN GENERAL: El volumen de bow-window esta rematado por canecillos, los cuales a su vez sirven de antepecho del balcon al cual se accede por una de las ventanas de la manzarda. Relieves en fachada por medio de la combinacion de piedra o cemento y ladrillo. El acceso es jerarquizado por el trabajo en piedra tallada. Manejo elaborado del ladrillo para jerarquizar las chimeneas.

ALTERACIONES A LA EDIFICACION VISIBLES DESDE EL EXTERIOR:	POSIBILIDADES DE INTERVENCIÓN:
	Deben conservar o recuperar su estructura original y sus principales características como: volumetría, implantación en el predio, técnicas constructivas, diseño de fachadas, decoración interna y externa.

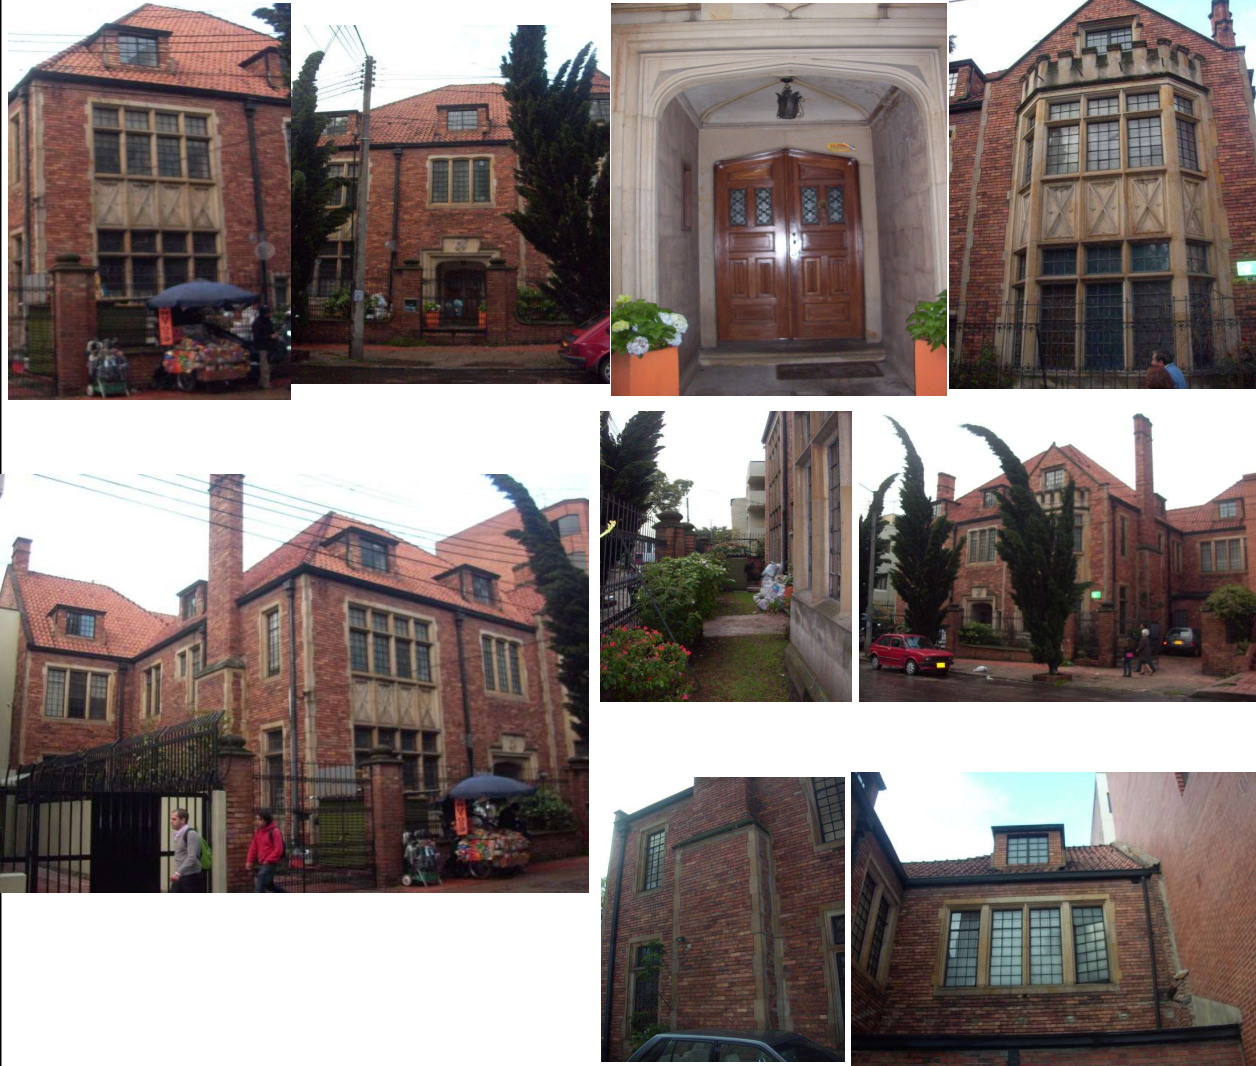
9. REGISTRO FOTOGRAFICO

DIAGNOSTICO GENERAL DEL ESTADO DE CONSERVACION: Presenta intervenciones a nivel de fachada y en espacio interior, además de las intervenciones propias por el mantenimiento y adecuaciones a los nuevos usos, en el exterior no se identifico fisuras ni grietas de consideracion, no se evidencian humedades ascendentes o descendentes de importancia al interior su estructura portante presenta un buen estado de conservacion, construccion de 70 años de existencia, no hay problemas estructurales de consideracion, en conclusion su estado de conservacion es bueno.
