FICHA No: <b>488</b>

<b>ALCALDÍA MAYOR DE BOGOTÁ D.C.</b>	<b>SECRETARIA DE PLANEACION DISTRITAL (SPD)</b> <b>INVENTARIO BIC / DECRETO 606 DEL AÑO 2001</b> <b>DIRECCION DE PATRIMONIO Y RENOVACION URBANA</b> <b>CONTRATO DE CONSULTORIA No.126/2010</b>	<b>CARLOS HUGO GARZON YEPES</b> Arquitecto – Magister en Estudio y Restauración de Monumentos Arquitectónicos Carrera 7 No 17 – 01 Of. 919. Bogotá - Colombia Tel: 334 58 24 / 622 56 58 - Cel: 310 310 68 38 E-MAIL: carloshgarzonarquitectos@gmail.com

<b>1. IDENTIFICACION</b>	<b>BARRIO:</b> Sucre	<b>CODIGO FICHA:</b> 008112-012-08
--------------------------	----------------------	------------------------------------

<b>NOMBRE DEL BIEN:</b>	clasificación arquitectónica:	Arquitectura Habitacional, Vivienda urbana unifamiliar
-------------------------	-------------------------------	--

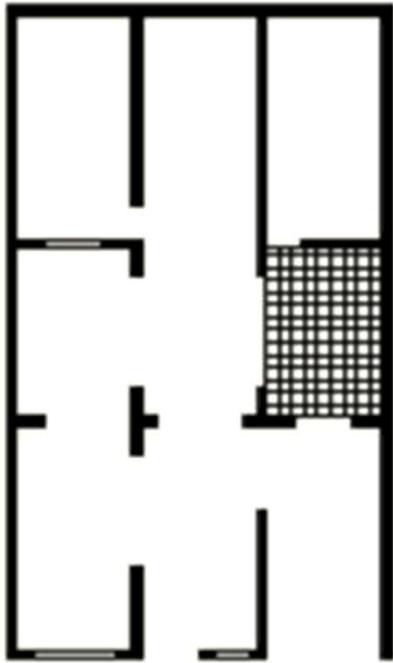
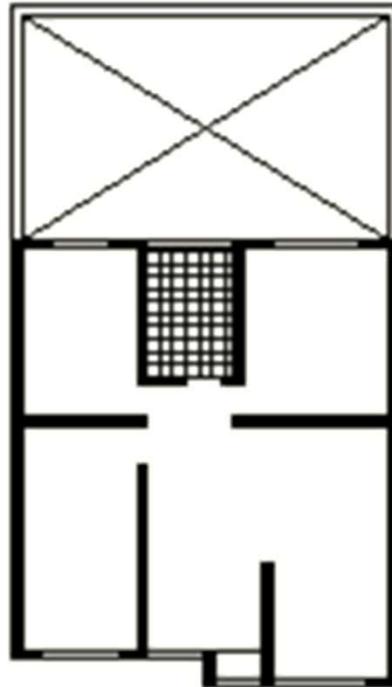
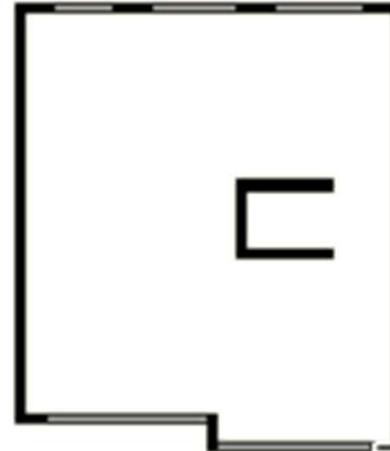
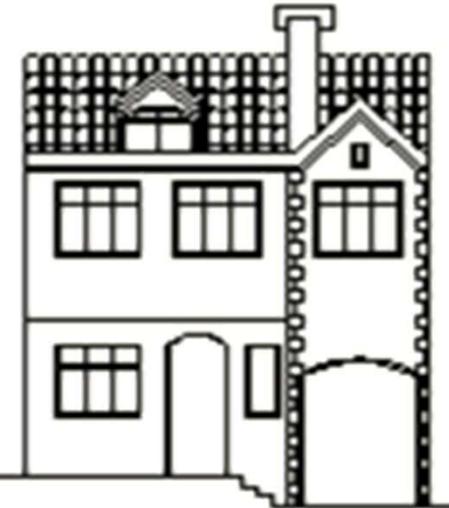
## 8. PLANOS ARQUITECTÓNICOS

ESQUEMA DE LEVANTAMIENTO: PLANTAS, ALZADOS, FACHADAS, CORTES.

PLANOS DE ARCHIVO

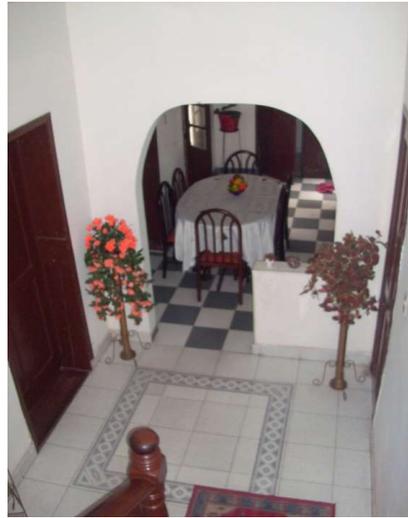
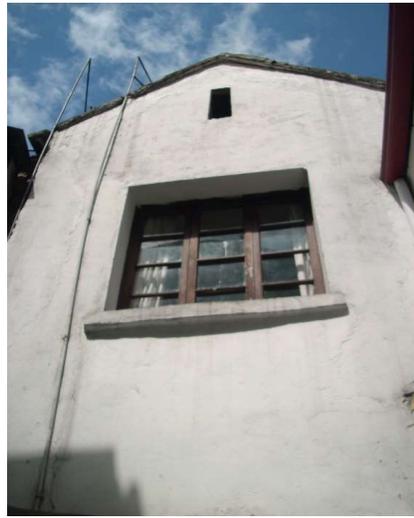
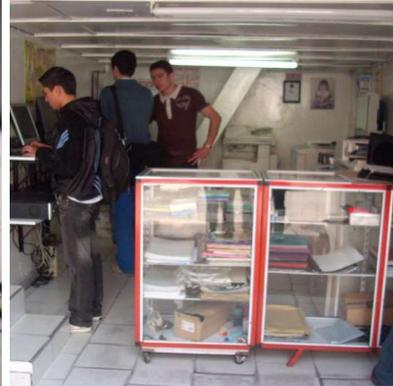
### 9. REGISTRO FOTOGRAFICO

**DIAGNOSTICO GENERAL DEL ESTADO DE CONSERVACION:** Presenta intervenciones a nivel de fachada y en espacio interior, además de las intervenciones propias por el mantenimiento y adecuaciones a los nuevos usos, en el exterior no se identifico fisuras ni grietas de consideración, no se evidencian humedades ascendentes o descendentes de importancia al interior su estructura portante presenta un normal estado de conservación, construcción de 70 años de existencia, no hay problemas estructurales de consideración, en conclusión su estado de conservación es bueno.
