FICHA No: 489

ALCALDÍA MAYOR DE BOGOTÁ D.C.	SECRETARIA DE PLANEACION DISTRITAL (SPD) INVENTARIO BIC / DECRETO 606 DEL AÑO 2001 DIRECCION DE PATRIMONIO Y RENOVACION URBANA CONTRATO DE CONSULTORIA No.126/2010	CARLOS HUGO GARZON YEPES Arquitecto – Magister en Estudio y Restauración de Monumentos Arquitectónicos Carrera 7 No 17 – 01 Of. 919. Bogotá - Colombia Tel: 334 58 24 / 622 56 58 - Cel: 310 310 68 38 E-MAIL: carloshgarzonarquitectos@gmail.com

1. IDENTIFICACION	BARRIO: Sucre	CODIGO BARRIO: 008112-012-09
--------------------------	----------------------	-------------------------------------

Departamento:	Cundinamarca	Municipio:	Bogota D.C	Dirección antigua:	Cra 8 No. 41-20/24	Dirección actual:	
----------------------	--------------	-------------------	------------	---------------------------	--------------------	--------------------------	--

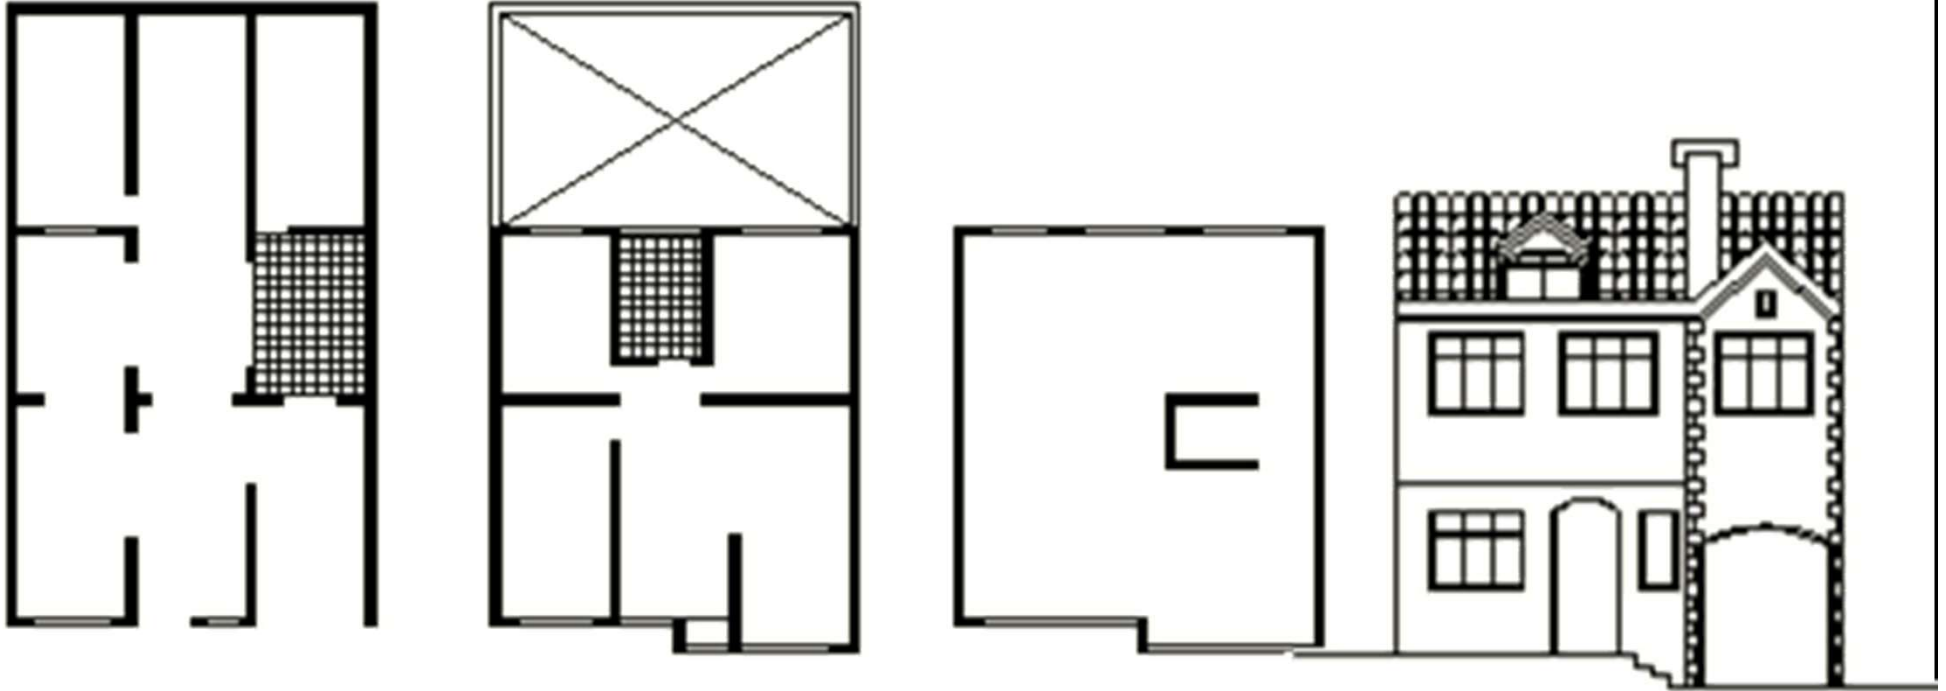
PLANOS DE ARCHIVO

ESQUEMA DE LEVANTAMIENTO: PLANTAS, ALZADOS, FACHADAS, CORTES.

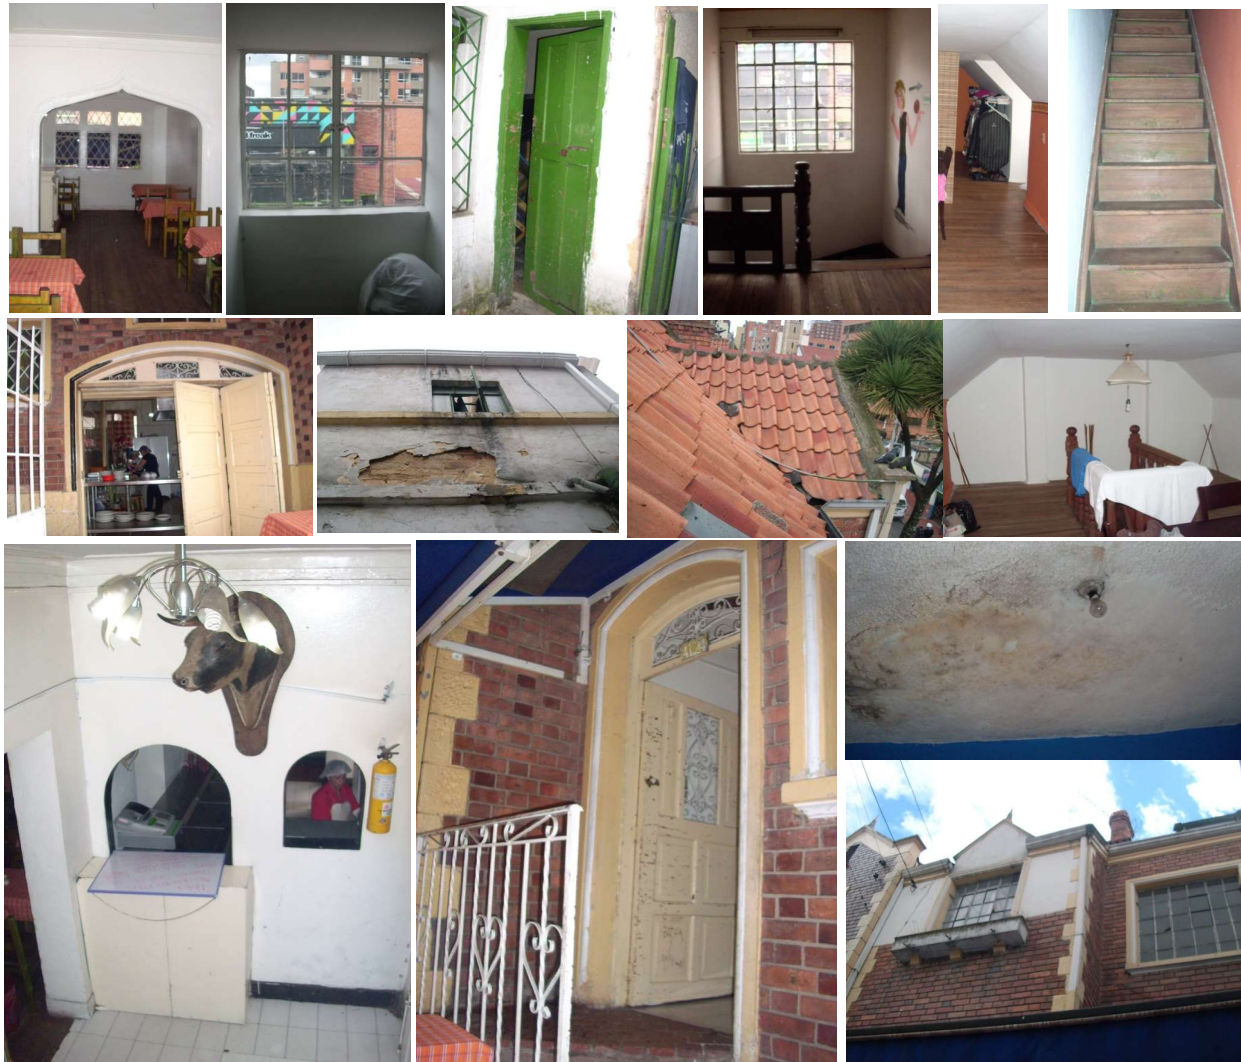
9. REGISTRO FOTOGRAFICO

DIAGNOSTICO GENERAL DEL ESTADO DE CONSERVACION: Presenta intervenciones a nivel de fachada y en espacio interior, además de las intervenciones propias por el mantenimiento y adecuaciones a los nuevos usos, en el exterior no se identificó fisuras ni grietas de consideración, no se evidencian humedades ascendentes o descendentes de importancia al barrio su estructura portante presenta un mal estado de conservación, construcción de 70 años de existencia, si hay problemas estructurales de consideración, en conclusión su estado de conservación es regular.

ALTERACIONES A LA EDIFICACION VISIBLES DESDE EL EXTERIOR:	POSIBILIDADES DE INTERVENCIÓN:
No se registran intervenciones de consideración	Estos inmuebles conforman un conjunto arquitectónico sobre la carrera 8. Pueden integrarse como conjunto urbano o arquitectónico para desarrollar nuevos usos. El área afectada son los m2 del predio, la zona de influencia abarca la manzana catastral, las posibilidades de intervención son las obras permitidas del NIVEL 2.
