FICHA No: 491

SECRETARIA DE PLANEACION DISTRITAL (SPD) INVENTARIO BIC / DECRETO 606 DEL AÑO 2001 DIRECCION DE PATRIMONIO Y RENOVACION URBANA CONTRATO DE CONSULTORIA No.126/2010	CARLOS HUGO GARZON YEPES Arquitecto – Magister en Estudio y Restauración de Monumentos Arquitectónicos Carrera 7 No 17 – 01 Of. 919. Bogotá - Colombia Tel: 334 58 24 / 622 56 58 - Cel: 310 310 68 38 E-MAIL: carloshgarzonarquitectos@gmail.com
Chip Catastral AAA0088HRSK

1. IDENTIFICACION	BARRIO: Sucre	CODIGO FICHA: 008112-012-11
--------------------------	----------------------	------------------------------------

NOMBRE DEL BIEN:	clasificación arquitectónica:	Arquitectura Habitacional, Vivienda urbana unifamiliar
-------------------------	-------------------------------	--

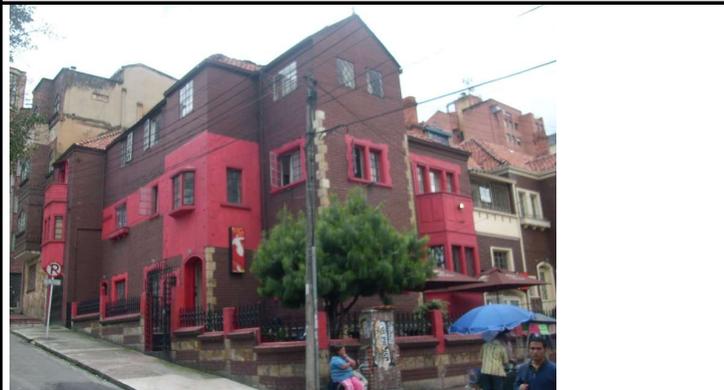
PLANO DE LOCALIZACIÓN	TRAMA URBANA	FOTOGRAFÍA (Contexto/Predio)
------------------------------	---------------------	-------------------------------------

DIAGNOSTICO GENERAL DEL ESTADO DE CONSERVACION: Presenta intervenciones a nivel de fachada y en espacio interior, además de las intervenciones propias por el mantenimiento y adecuaciones a los nuevos usos, en el exterior no se identifico fisuras ni grietas de consideracion, no se evidencian humedades ascendentes o descendentes de importancia al interior su estructura portante presenta un (malo, buen o normal) estado de conservacion, construccion de (60,70,80) años de existencia, no/si hay problemas estructurales de consideracion, en conclusion su estado de conservacion es bueno.

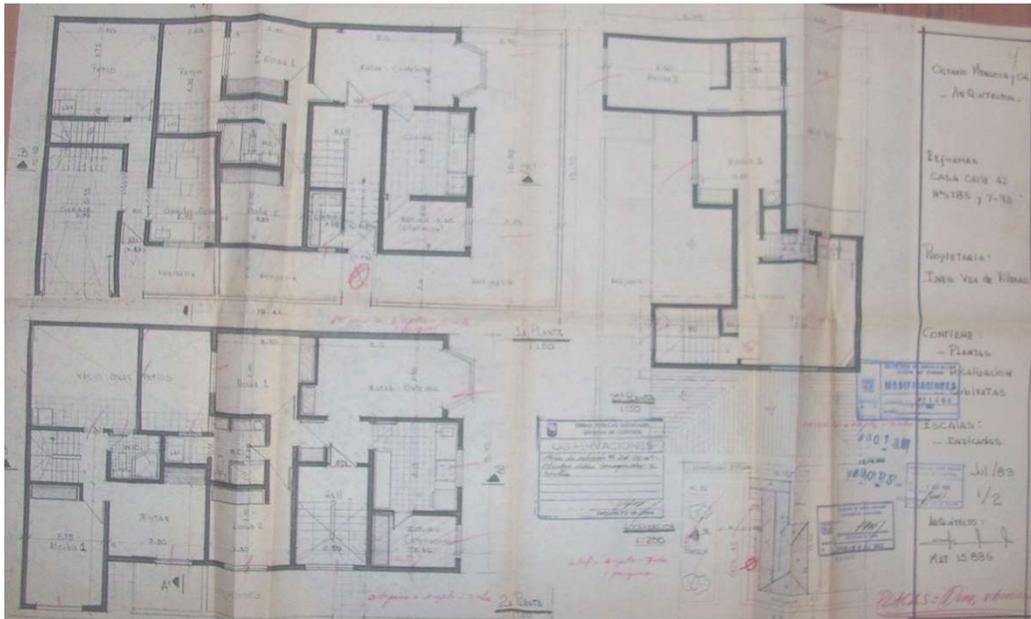
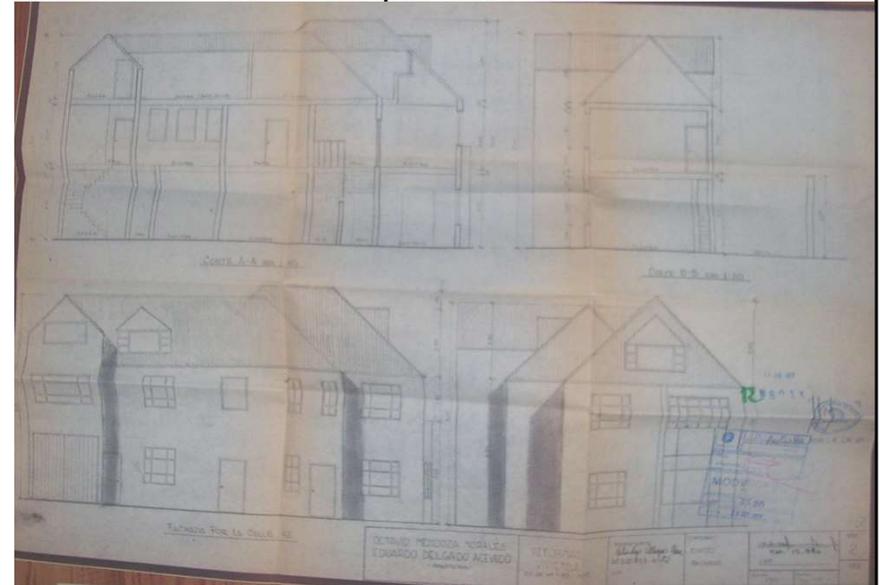
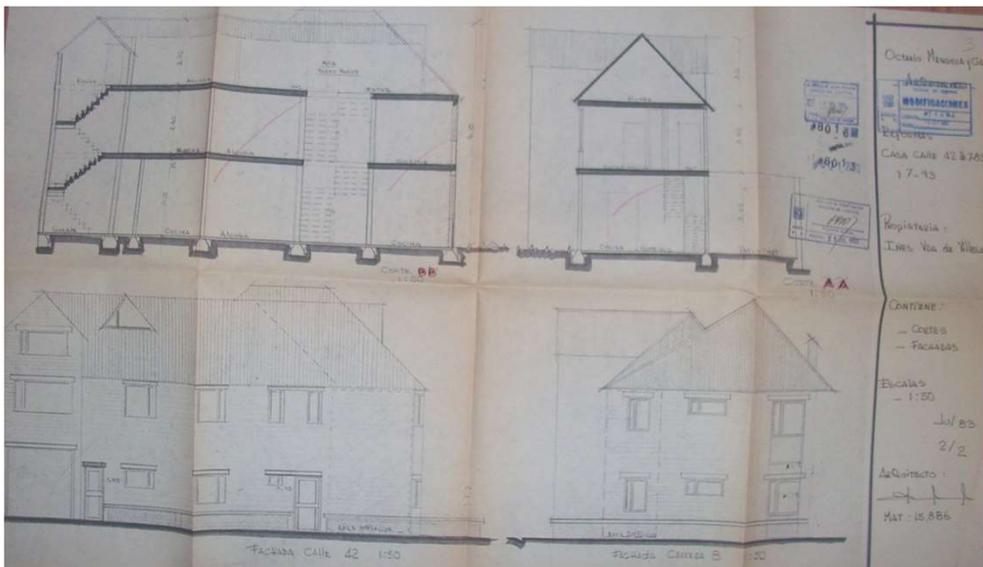
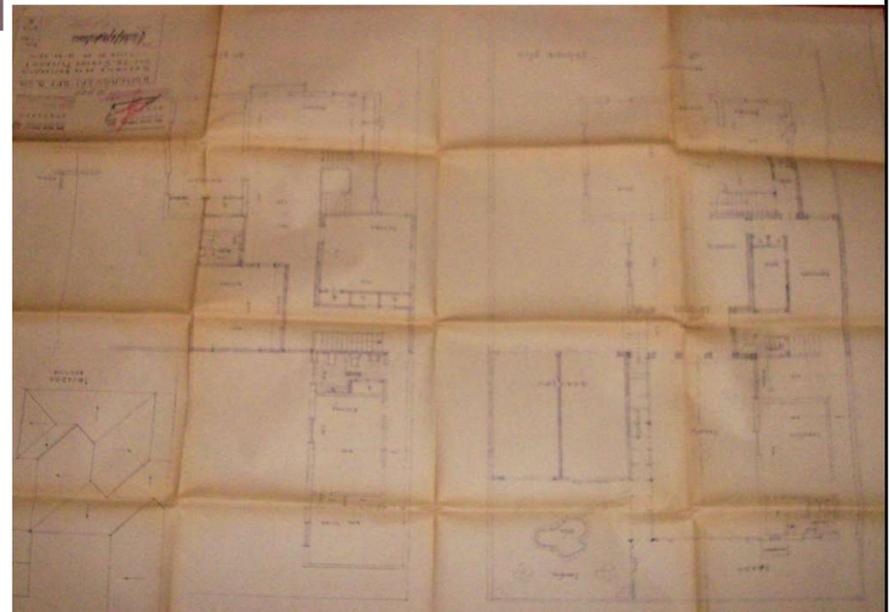
8. PLANOS ARQUITECTONICOS

ESQUEMA DE LEVANTAMIENTO: PLANTAS, ALZADOS, FACHADAS, CORTES.

PLANOS DE ARCHIVO
