FICHA No: 500

SECRETARIA DE PLANEACION DISTRITAL (SPD) INVENTARIO BIC / DECRETO 606 DEL AÑO 2001 DIRECCION DE PATRIMONIO Y RENOVACION URBANA CONTRATO DE CONSULTORIA No.126/2010	CARLOS HUGO GARZON YEPES Arquitecto – Magister en Estudio y Restauración de Monumentos Arquitectónicos Carrera 7 No 17 – 01 Of. 919. Bogotá - Colombia Tel: 334 58 24 / 622 56 58 - Cel: 310 310 68 38 E-MAIL: carloshgarzonarquitectos@gmail.com
Chip Catastral AAA0088LMKC

1. IDENTIFICACION	BARRIO: Sucre	CODIGO FICHA: 008112-019-07
--------------------------	----------------------	------------------------------------

NOMBRE DEL BIEN:	clasificación arquitectónica:	Arquitectura Habitacional, Vivienda urbana unifamiliar
OTROS NOMBRES		
MODALIDAD:	Inmueble de Interés Cultural (IIC) x	Sector de Interés Cultural (SIC)
APLICACIÓN:	Inmueble de Interés Cultural (IIC)	Sector antiguo(SA)
	Sector Vivienda en Serie (SVS)	Sector de Desarrollo Individual(SDI)
	Sector con agrupaciones y conjuntos(SAC)	Monumentos conmemorativos y artísticos (MCA)
CATEGORIA:	Dec. 606/2001: Conservación tipológica (CT) X	Restitución parcial (RP)
	Conservación Integral (CI)	Restitución total (RT)
	Categoría Monumental (CM)	Conservación Arquitectó

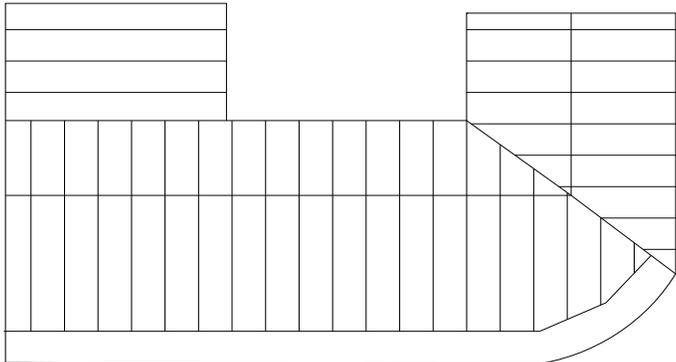
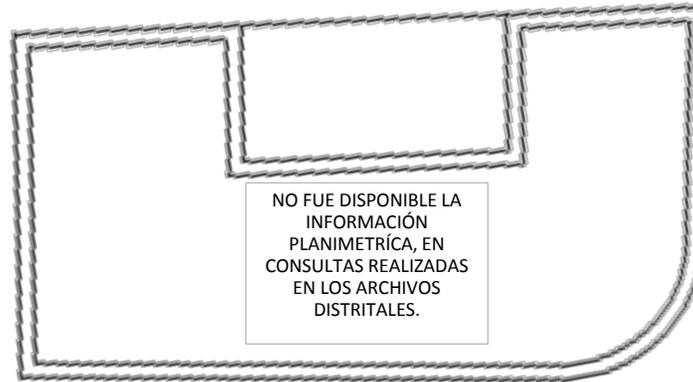
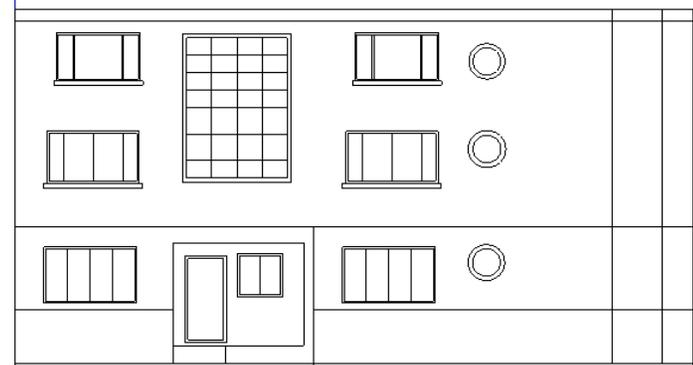
8. PLANOS ARQUITECTONICOS

ESQUEMA DE LEVANTAMIENTO: PLANTAS, ALZADOS, FACHADAS, CORTES.

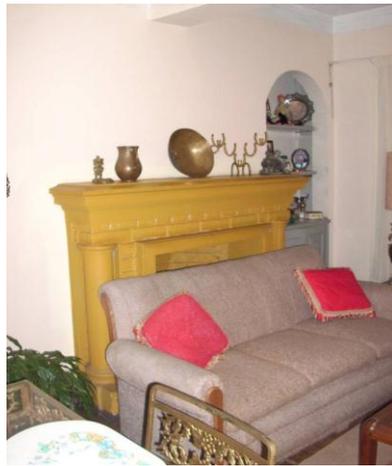
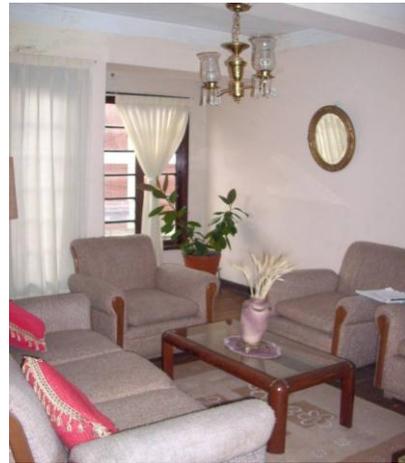
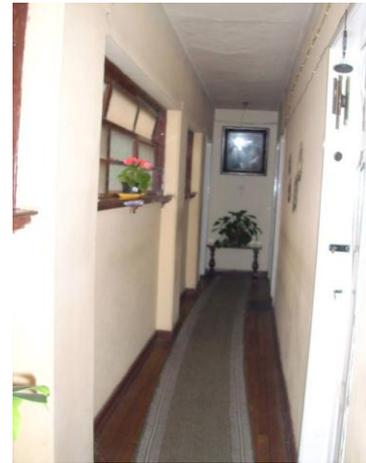
9. REGISTRO FOTOGRAFICO

DIAGNOSTICO GENERAL DEL ESTADO DE CONSERVACION: Presenta intervenciones a nivel de fachada y en espacio interior, además de las intervenciones propias por el mantenimiento y adecuaciones a los nuevos usos, en el exterior no se identifico fisuras ni grietas de consideracion, no se evidencian humedades ascendentes o descendentes de importancia al interior su estructura portante presenta un buen o normal estado de conservacion, construccion de 60 años de existencia, no/si hay problemas estructurales de consideracion, en conclusion su estado de conservacion es bueno.

DESCRIPCIÓN GENERAL: Diferenciación del zocalo, mediante el empleo de la piedra. Se destaca la presencia de oculos en la fachada, al igual que el empleo de pequeños vanos a manera de celosías. El inmueble es valioso, además, por reflejar la transformación de las estructuras de vivienda y las condiciones de vida, al pasar de las antiguas casonas y las residencias modernas, a los edificios de apartamentos donde se modifica la distribución espacial interna y las relaciones entre una unidad y otra.

DESCRIPCIÓN DE LAS INTERVENCIONES: resanes y pintura general del inmueble, revisar la instalación eléctrica, cambiar la puerta por cortina metálica sin ampliar vanos, no se permiten modificaciones en la fachada.
