FICHA No: 500

ALCALDIA MAYOR DE BOGOTÁ D.C.	SECRETARIA DE PLANEACION DISTRITAL (SPD) INVENTARIO BIC / DECRETO 606 DEL AÑO 2001 DIRECCION DE PATRIMONIO Y RENOVACION URBANA CONTRATO DE CONSULTORIA No.126/2010	CARLOS HUGO GARZON YEPES Arquitecto – Magister en Estudio y Restauración de Monumentos Arquitectónicos Carrera 7 No 17 – 01 Of. 919. Bogotá - Colombia Tel: 334 58 24 / 622 56 58 - Cel: 310 310 68 38 E-MAIL: carloshgarzonarquitectos@gmail.com

1. IDENTIFICACION	BARRIO: Sucre	CODIGO FICHA: 008112-019-07
--------------------------	----------------------	------------------------------------

NOMBRE DEL BIEN:	clasificación arquitectónica:	Arquitectura Habitacional, Vivienda urbana unifamiliar
-------------------------	-------------------------------	--

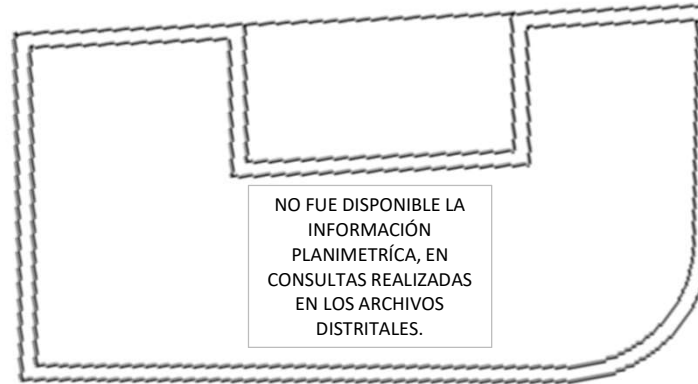
8. PLANOS ARQUITECTONICOS

ESQUEMA DE LEVANTAMIENTO: PLANTAS, ALZADOS, FACHADAS, CORTES.

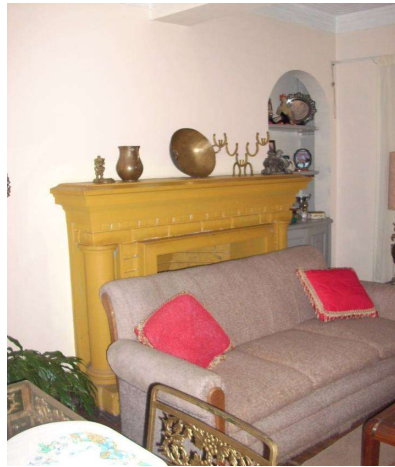
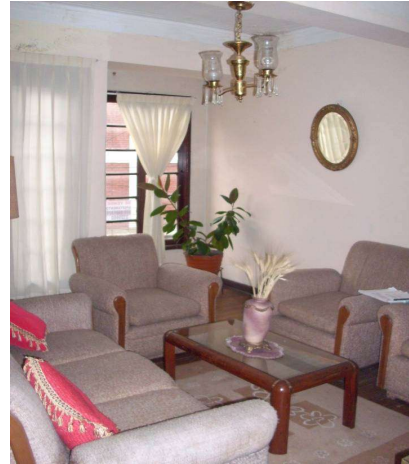
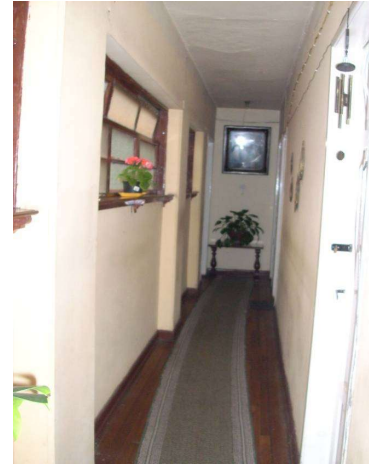
9. REGISTRO FOTOGRAFICO

DIAGNOSTICO GENERAL DEL ESTADO DE CONSERVACION: Presenta intervenciones a nivel de fachada y en espacio interior, además de las intervenciones propias por el mantenimiento y adecuaciones a los nuevos usos, en el exterior no se identificó fisuras ni grietas de consideración, no se evidencian humedades ascendentes o descendentes de importancia al interior su estructura portante presenta un buen o normal estado de conservación, construcción de 60 años de existencia, no/si hay problemas estructurales de consideración, en conclusión su estado de conservación es bueno.

DESCRIPCIÓN GENERAL: Diferenciación del zocalo, mediante el empleo de la piedra. Se destaca la presencia de oculos en la fachada, al igual que el empleo de pequeños vanos a manera de celosías. El inmueble es valioso, además, por reflejar la transformación de las estructuras de vivienda y las condiciones de vida, al pasar de las antiguas viviendas y las residencias modernas, a los edificios de apartamentos donde se modifica la distribución espacial interna y las relaciones entre una unidad y otra.

DESCRIPCIÓN DE LAS INTERVENCIONES: resanes y pintura general del inmueble, revisar la instalación eléctrica, cambiar la puerta por cortina metálica sin ampliar vanos, no se permiten modificaciones en la fachada.
