<b>FICHA No:</b> <b>375</b>

<b>ALCALDÍA MAYOR DE BOGOTÁ D.C.</b>	<b>SECRETARIA DE PLANEACION DISTRITAL (SPD)</b> <b>INVENTARIO BIC / DECRETO 606 DEL AÑO 2001</b> <b>DIRECCION DE PATRIMONIO Y RENOVACION URBANA</b> <b>CONTRATO DE CONSULTORIA No.126/2010</b>	<b>CARLOS HUGO GARZON YEPES</b> Arquitecto – Magister en Estudio y Restauración de Monumentos Arquitectónicos  Carrera 7 No 17 – 01 Of. 919. Bogotá - Colombia Tel: 334 58 24 / 622 56 58 - Cel: 310 310 68 38 E-MAIL: carlashgarzonarquitectos@gmail.com
--------------------------------	--	---	--

<b>1. IDENTIFICACION</b>	<b>BARRIO:</b> Quinta Camacho	<b>CODIGO FICHA:</b> 008201-001-01
--------------------------	-------------------------------	------------------------------------

<b>NOMBRE DEL BIEN:</b>	Clasificación arquitectónica:	Habitacional. Vivienda urbana Unifamiliar.
<b>OTROS NOMBRES</b>		
<b>MODALIDAD:</b>	Inmueble de Interés Cultural (IIC) <input checked="" type="checkbox"/>	Sector de Interés Cultural (SIC) <input type="checkbox"/>
<b>APLICACIÓN:</b>	Inmueble de Interés Cultural (IIC) <input checked="" type="checkbox"/> Sector de Interés Cultural (SIC) <input type="checkbox"/> Sector antiguo(SA) <input type="checkbox"/> Sec

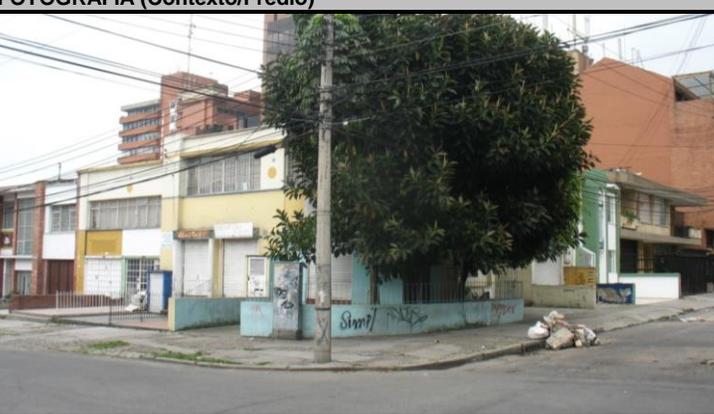
<b>FOTOGRAFIA (Contexto/Predio)</b>

**DIAGNOSTICO GENERAL DEL ESTADO DE CONSERVACION:** Estado regular, se evidencia descuido notorio y falta de mantenimiento en fachadas y zonas volcadas al espacio publico, aparentemente su estructura portante tiene un buen estado de conservación

<b>ALTERACIONES A LA EDIFICACION VISIBLES DESDE EL EXTERIOR:</b>	<b>POSIBILIDADES DE INTERVENCION:</b>
Modificaciones espaciales y de fachada para apertura de locales	Conservación contextual. Restitución de elementos perdidos, liberación de adiciones y subdivisiones anómalas, recuperación de fachadas y espacios interiores, conservar escala, conceptos de ventanería, horizontalidad y cubierta aparentemente plana. Actividades de Actualización Funcional, Mantenimiento, Modificaciones Internas o Reparaciones locativas respectivamente diagnosticadas y autorizadas según Decreto 075 de 2003 y Ley 1185 de 2008.

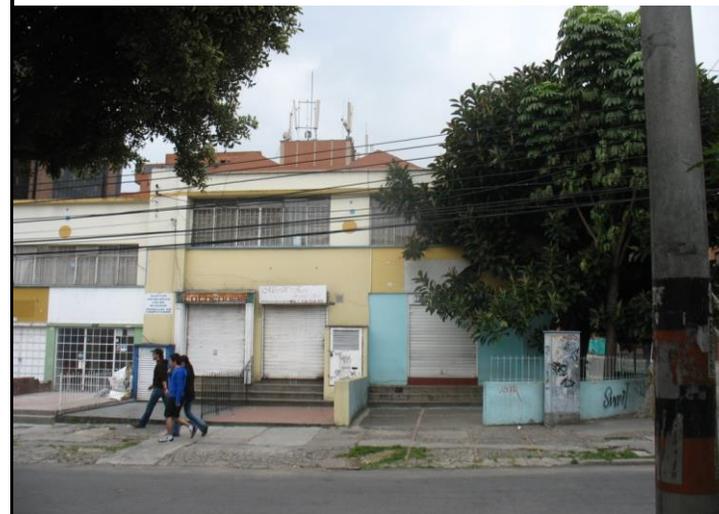
### FOTOGRAFIAS DEL CONTEXTO

NO SE PERMITIÓ EL  
REGISTRO FOTOGRAFICO  
DEL INMUEBLE EN LA  
VISITA REALIZADA EN LA  
FECHA: 19 OCTUBRE 2010
