SECRETARIA DE PLANEACION DISTRITAL (SPD)
INVENTARIO BIC / DECRETO 606 DEL AÑO 2001
DIRECCION DE PATRIMONIO Y RENOVACION URBANA
CONTRATO DE CONSULTORIA No.126/2010

BARRIO: Quinta Camacho

CODIGO FICHA:008201-001-03

Departamento:	Cundinamarca.	Municipio:	Bogotá Distrito Capital.	Dirección antigua:	Calle 71 No. 12-44	Dirección actual:	Calle 71 No. 12-44
Localidad:	Chapinero.	No. Localidad:	2.	UPZ:	Chicó Lago	No. UPZ:	97
Barrio:	Quinta Camacho	Cod. Barrio:	8201	Coordenadas: X=	101868,18	Y=	106754,78
Decreto / Plancha No.	Dec 75/2003. Plancha 4	No. MANZANA	1	No. PREDIO	3	Ced. CATASTRAL:	711225
						Mat. INMOBILIARIA:	50C-246638

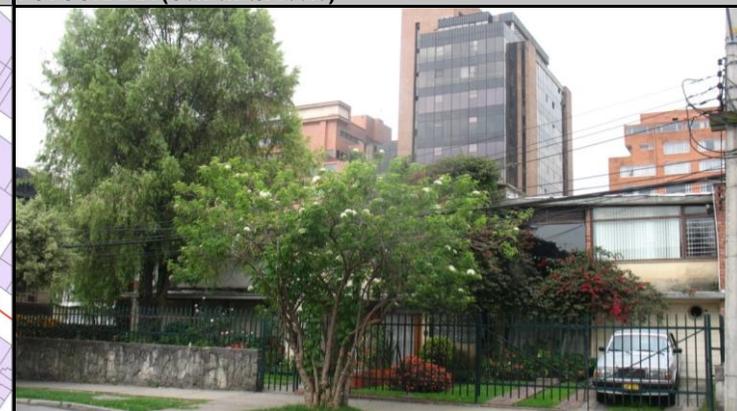
**FOTOGRAFIA (Contexto/Predio)**

DIAGNOSTICO GENERAL DEL ESTADO DE CONSERVACION: Presenta intervenciones a nivel de fachada y espacio interior, además de las intervenciones propias por mantenimiento y adecuación a nuevos usos, en el exterior no se identificaron ni grietas ni fisuras de consideración, tampoco humedades importantes, al interior su estructura portante presenta un buen estado de conservación.

ALTERACIONES A LA EDIFICACION VISIBLES DESDE EL EXTERIOR:	POSIBILIDADES DE INTERVENCIÓN:
Cerramiento de antejardines.	Conservación Tipológica. Actividades de Actualización Funcional, Mantenimiento, Modificaciones Internas o Reparaciones locativas respectivamente diagnosticadas y autorizadas según Decreto 075 de 2003 y Ley 1185 de 2008.

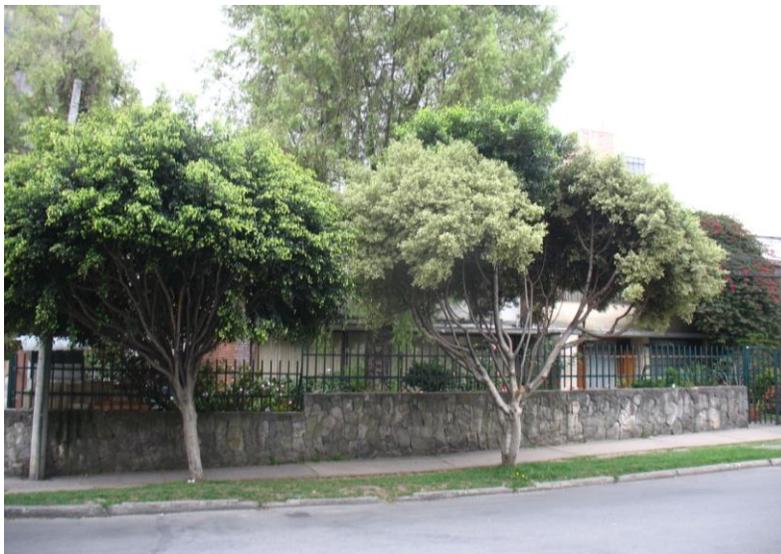
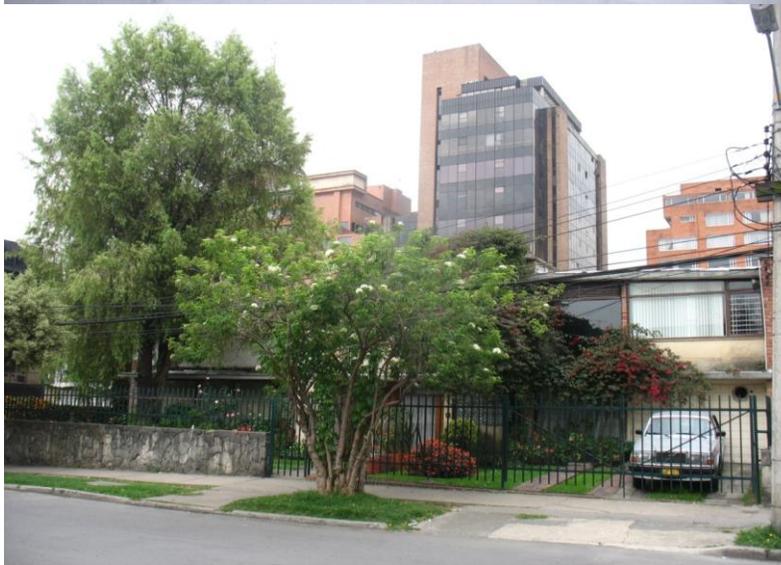
9. REGISTRO FOTOGRÁFICO

DESCRIPCIÓN GENERAL: Edificación de vivienda característica del final de los años 60 y 70 tardíos, presenta una composición concienzuda y elaborada de la producción arquitectónica moderna. Se caracteriza principalmente por su horizontalidad y volumetría dominante sobre el predio, el uso de ventana corrida como elemento típico de la arquitectura de época, retroceso en fachada para concepción de antejardín y manejo de planos simples, ejecuta una cubierta de leve pendiente imperceptible al peatón y de voladizos muy cortos, emplea como acabados de fachada pañetes, pintura y algunos trabajos en piedra. Se emplaza en un lote medianero y se integra al conjunto de la manzana mediante su paramento y el manejo de ritmos y escalas de alturas con las edificaciones restantes de su entorno inmediato.
