SECRETARIA DE PLANEACION DISTRITAL (SPD)
INVENTARIO BIC / DECRETO 606 DEL AÑO 2001
DIRECCION DE PATRIMONIO Y RENOVACION URBANA
CONTRATO DE CONSULTORIA No.126/2010

BARRIO: Quinta Camacho

CODIGO FICHA:008201-001-13

Calle 71 No. 13-28

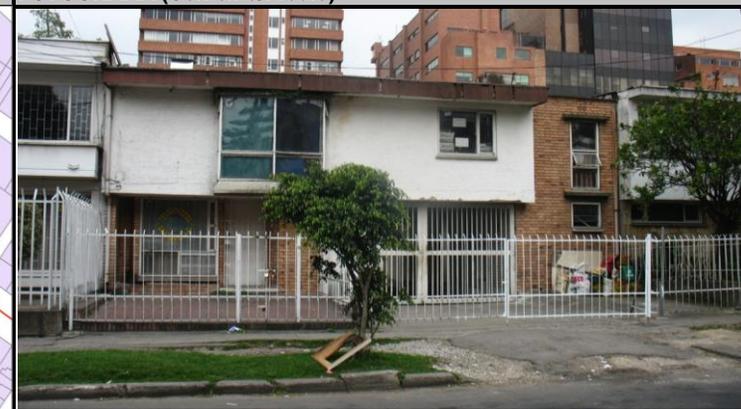
**FOTOGRAFIA (Contexto/Predio)**

DIAGNOSTICO GENERAL DEL ESTADO DE CONSERVACION: Estado de conservación malo, la edificación ha sido sometida a transformaciones espaciales que desvirtúan su concepto, estas intervenciones han causado fracturas estructurales que se evidencian con grietas y pandeos en fachada.

ALTERACIONES A LA EDIFICACION VISIBLES DESDE EL EXTERIOR:	POSIBILIDADES DE INTERVENCION:
Cerramiento de antejardín	Conservación contextual, rehabilitación y restitución de elementos para aproximarse a su conformación original, estableces uso definido que propenda por cuidado e identidad por parte de sus ocupantes. Actividades de Actualización Funcional, Mantenimiento, Modificaciones Internas o Reparaciones locativas respectivamente diagnosticadas y autorizadas según Decreto 075 de 2003 y Ley 1185 de 2008.

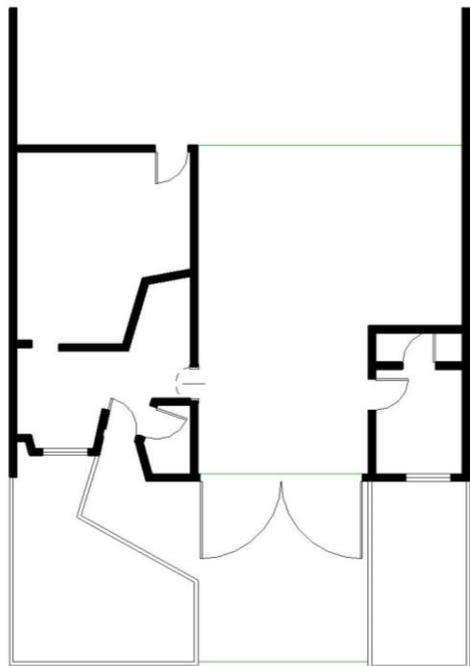
PRIMERA PLANTA

FECH. CONSTRUCCION:	SIGLO:	XX	CONSTRUCTOR:	LIC. CONSTRUCCION:	TIPO DE INTERVENCIÓN:
DESCRIPCIÓN DE LAS INTERVENCIONES: Evidencia transformaciones sustanciales en su interior, si bien su uso corresponde a habitacional y según la planimetría original esta fue su destinación original, en la actualidad gran parte de su primera planta ha sido modificada y eliminada, transformando las áreas de zona social (sala, comedor), cocina y jardín a acceso secundario y zonas de maniobras de un gran estacionamiento ubicado en su lote vecino posterior.
