1. IDENTIFICACION		BARRIO: Quinta Camacho		CODIGO FICHA:008201-001-30	
NOMBRE DEL BIEN:		SEDE FUNDACION UNIVERSITARIA MONSERRATE		Clasificación arquitectonica:	
OTROS NOMBRES				Habitacional. Vivienda urbana Unifamiliar.	
MODALIDAD:		Inmueble de Interés Cultural (IIC) X		Sector de Interés Cultural (SIC)	
APLICACIÓN:		Inmueble de Interés Cultural (IIC) X		Sector antiguo(SA)	
		Sector Vivienda en Serie (SVS)		Sector de Desarrollo Individual(SDI)	
		Sector con agrupaciones y conjuntos(SAC)		Monumentos conmemorativos y artísticos (MCA)	
CATEGORÍA:		Dec. 606/2001: Conservación tipológica (CT) X		Restitución parcial (RP)	
		Conservación Integral (CI)		Restitución total (RT)	
		Categoría Monumental (CM)		Conservación Arquitectónica (B)	
DECLARATORIA		Tiene Declaratoria como BIC? X		Declaratorias Anteriores:	
		Acto Administrativo de la Declaratoria: X			
Ambito de la Declaratoria:		Distrital.		Normativa:	
				Dec 606/2001. - Dec 75/2003 UPZ 97

PLANO DE LOCALIZACIÓN	TRAMA URBANA	FOTOGRAFÍA (Contexto/Predio)

SECRETARIA DE PLANEACION DISTRICTAL (SPD)
INVENTARIO BIC / DECRETO 606 DEL AÑO 2001
DIRECCION DE PATRIMONIO Y RENOVACION URBANA
CONTRATO DE CONSULTORIA No.126/2010

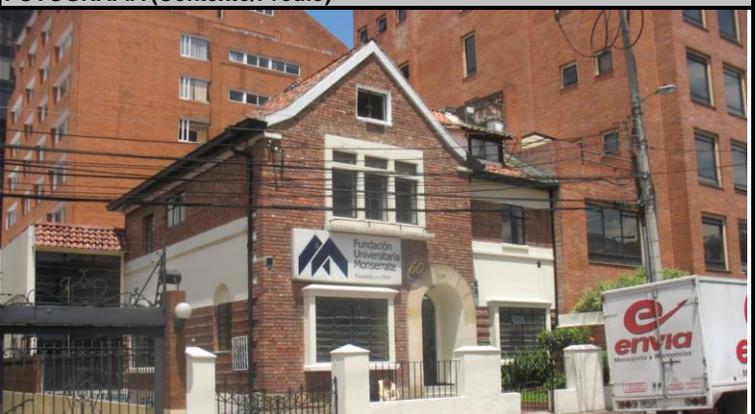
DIAGNOSTICO GENERAL DEL ESTADO DE CONSERVACION: Estado de conservación bueno en cuanto su estructura, tipología, morfología, espacios y ornamentos no han sido intervenidos de forma sustancial y son preservados mediante mantenimiento continuo, en el exterior no se identificaron ni grietas ni fisuras de consideración, tampoco humedades importantes, al interior su estructura portante presenta un buen estado de conservación.

ALTERACIONES A LA EDIFICACION VISIBLES DESDE EL EXTERIOR: Cerramiento de antejardín.	POSIBILIDADES DE INTERVENCIÓN: Conservación tipológica de fachada y volumetría, definición de uso que permita conservar plenamente la edificación y brindar rentabilidad para su mantenimiento, intervenciones al interior que no desvirtúen la composición original de la vivienda respetando el lenguaje de acabados en madera. Actividades de Actualización Funcional, Mantenimiento, Modificaciones Internas o Reparaciones localivas respectivamente diagnosticadas y autorizadas según Decreto 075 de 2003 y Ley 1185 de 2008.
---	---
