1. IDENTIFICACION	BARRIO: Quinta Camacho	CODIGO FICHA: 008201-001-31
--------------------------	-------------------------------	------------------------------------

NOMBRE DEL BIEN:	Clasificación arquitectónica:	Habitacional. Vivienda urbana Unifamiliar.
OTROS NOMBRES		
MODALIDAD:	Inmueble de Interés Cultural (IIC) <input checked="" type="checkbox"/>	Sector de Interés Cultural (SIC) <input type="checkbox"/>
APLICACIÓN:	Inmueble de Interés Cultural (IIC) <input checked="" type="checkbox"/> Sector de Interés Cultural (SIC) <input type="checkbox"/> Sector antiguo(SA) <input type="checkbox"/> Sector de Desarrollo Individual(SDI) <input type="checkbox"/>	Sector Vivienda en Serie (SVS) <input type="checkbox"/> Sector con agrupaciones y conjuntos(SAC) <input type="checkbox"/> Monumentos conmemorativos y artísticos (MCA) <input type="checkbox"/>
CATEGORÍA:	Dec. 606/2001: Conservación tipológica (CT) <input checked="" type="checkbox"/> Conservación Integral (CI) <input type="checkbox"/> Restitución parcial (RP) <input type="checkbox"/> Restitución total (RT) <input type="checkbox"/>	Categoría Monumental (CM) <input type="checkbox"/> Dec. 678/1994 Conservación Monumental (A) <input type="ch

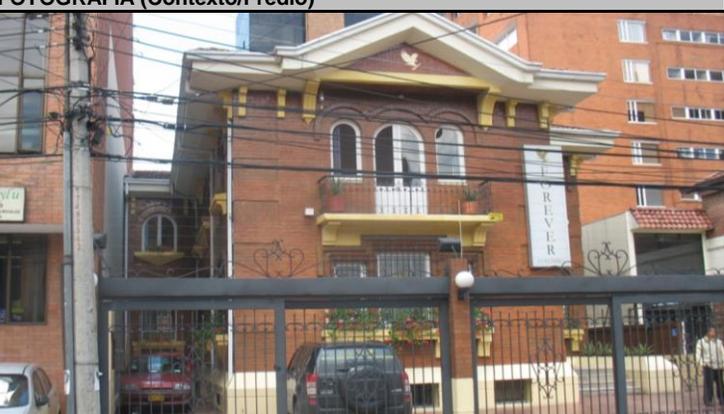
PLANO DE LOCALIZACIÓN	TRAMA URBANA	FOTOGRAFÍA (Contexto/Predio)

DIAGNOSTICO GENERAL DEL ESTADO DE CONSERVACION: Estado de conservación bueno, su fachada y volumetría se encuentran en buen estado y han sido sometidos a mantenimiento preventivo, en el exterior no se identificaron ni grietas ni fisuras de consideración, tampoco humedades importantes, al interior su estructura portante presenta un buen estado de conservación.

ALTERACIONES A LA EDIFICACION VISIBLES DESDE EL EXTERIOR:	POSIBILIDADES DE INTERVENCION:
cerramiento de antejardín, transformación de antejardines a zonas duras.	Conservación tipológica, restitución de acabados acordes con el lenguaje de la edificación. Actividades de Actualización Funcional, Mantenimiento, Modificaciones Internas o Reparaciones locativas respectivamente diagnosticadas y autorizadas según Decreto 075 de 2003 y Ley 1185 de 2008.

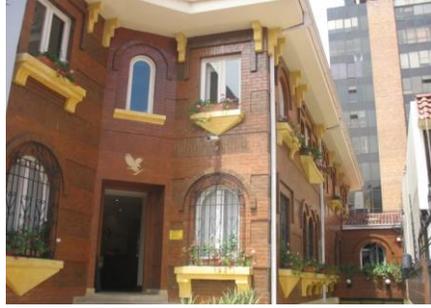
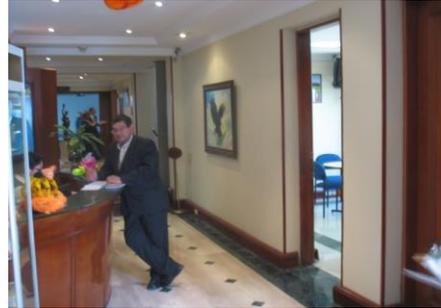
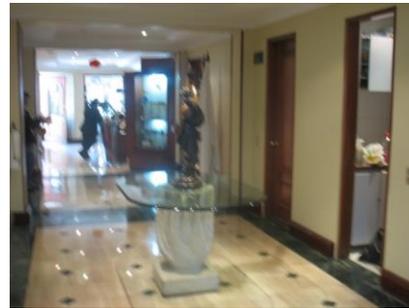
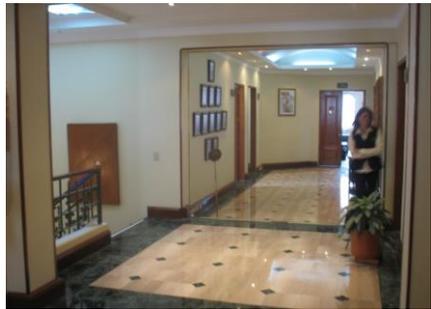
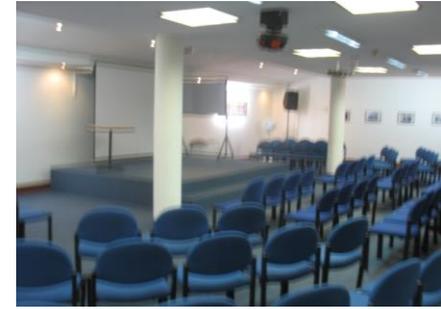
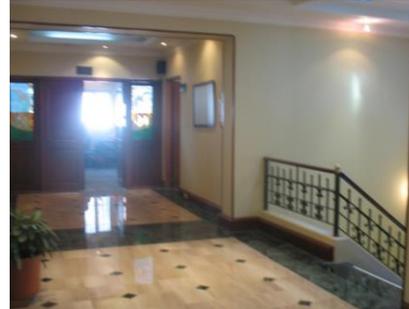
9. REGISTRO FOTOGRAFICO

DESCRIPCIÓN GENERAL: Vivienda representativa del movimiento arquitectónico y constructivo de fiel influencia del estilo Inglés y Tudor de años 30 y 40 de fuerte presencia en Bogotá, característico por sus cubiertas de pronunciadas pendientes correspondientes a las condiciones climáticas y estaciones de su lugar de procedencia, empleo de altillos, mansardas y buhardillas y un manejo excepcional del ladrillo. Durante este periodo este tipo de viviendas fueron común denominador del modelo habitacional de las familias acaudaladas que buscaron asentarse alejados de la centralidad capitalina. Vivienda de escala considerable y dos niveles, de equilibrado manejo volumétrico que define las áreas de la casa. Presenta movimientos en fachada en la que se destaca su horizontalidad y el uso de ventanas con ornamentos en marcos de vanos con arcos de medio punto y repisas. El acceso es jerarquizado por su morfología arcada que rompe con el uso de ladrillo a la vista y predominio del lleno sobre vanos, su cubierta inclinada se manifiesta en fachadas con su riqueza formal y el uso de teja de barro. La edificación se integra al perfil urbano y arquitectónico mediante un manejo juicioso de equilibrio de paramentos discontinuos y presencia de una edificación similar vecina, está implantada en un lote medianero, presentando un retroceso notorio de antejardines, hoy garajes encerrados, típico de la producción arquitectónica y urbanística de la época y el sector.
