| 1. IDENTIFICACION | BARRIO: Quinta Camacho | CODIGO FICHA: 008201-001-33 |

| NOMBRE DEL BIEN: | Clasificación arquitectonica: | Habitacional. Vivienda urbana Unifamiliar. |

SECRETARIA DE PLANEACION DISTRITAL (SPD)
INVENTARIO BIC / DECRETO 606 DEL AÑO 2001
DIRECCION DE PATRIMONIO Y RENOVACION URBANA
CONTRATO DE CONSULTORIA No.126/2010

ESQUEMA DE LEVANTAMIENTO: PLANTAS, ALZADOS, FACHADAS, CORTES.

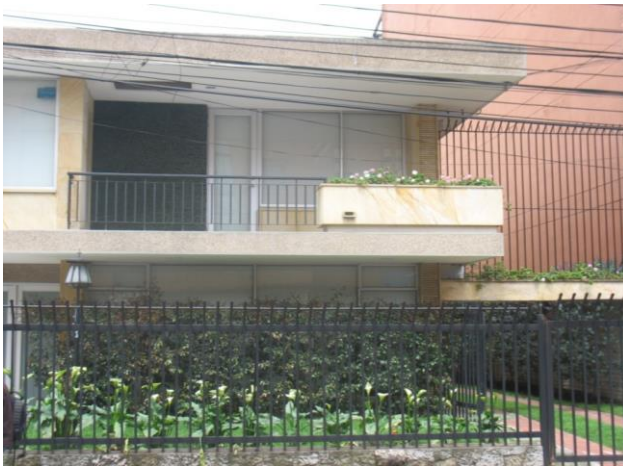
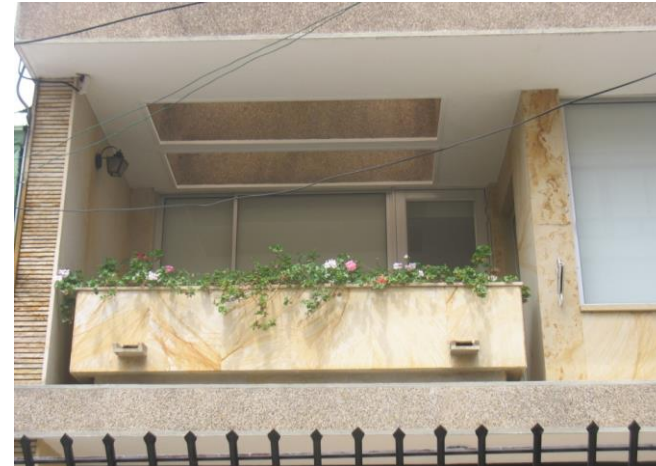
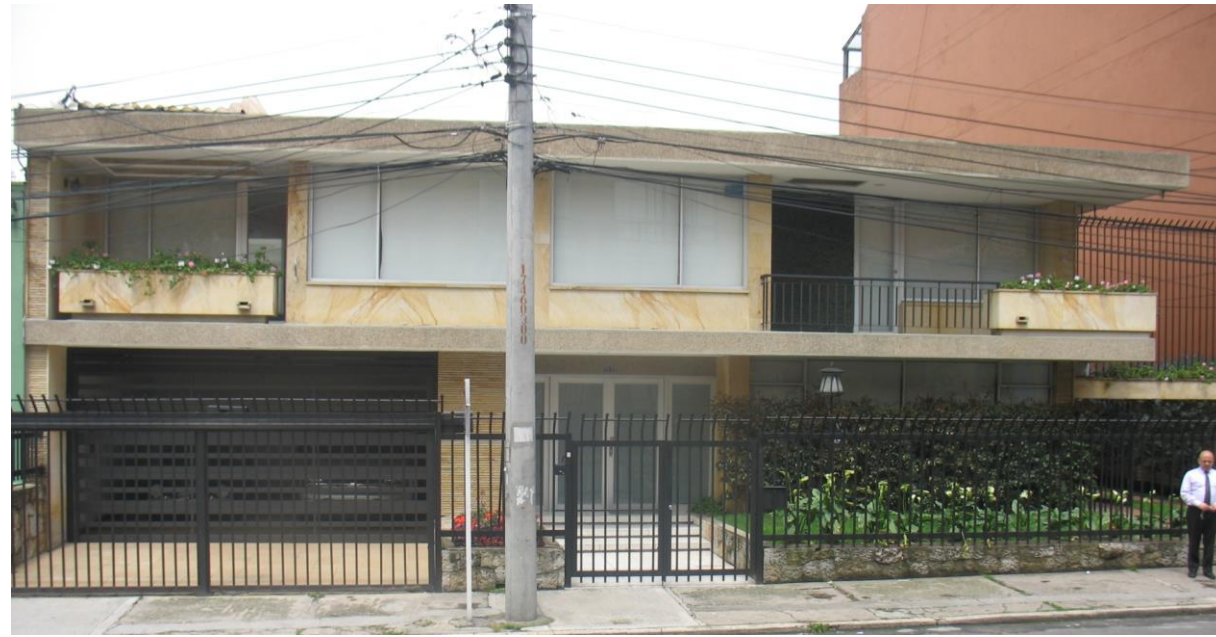
FOTOGRAFIAS DEL CONTEXTO

DIAGNOSTICO GENERAL DEL ESTADO DE CONSERVACION: Estado de conservación bueno, su volumetría y fachada se encuentran en perfecto estado y aproximado a su origen, en el exterior no se identificaron ni grietas ni fisuras de consideración, tampoco humedades importantes, al interior su estructura portante presenta un buen estado de conservación.

| ALTERACIONES A LA EDIFICACION VISIBLES DESDE EL EXTERIOR: Cerramiento de antejardines, cambio de puerta original de garaje. | POSIBILIDADES DE INTERVENCIÓN: Conservación tipológica. Actividades de Actualización Funcional, Mantenimiento, Modificaciones Internas o Reparaciones locativas respectivamente diagnosticadas y autorizadas según Decreto 075 de 2003 y Ley 1185 de 2008. |
