Quinta Camacho, 8201 BARRIO 2 M/ZNA 24 PREDIO

Calle 71 No. 12-67/73 DIRECCION

BIENES DE INTERES CULTURAL

FICHA VALORACION ARQUITECTONICA INMUEBLE - EDIFICIO

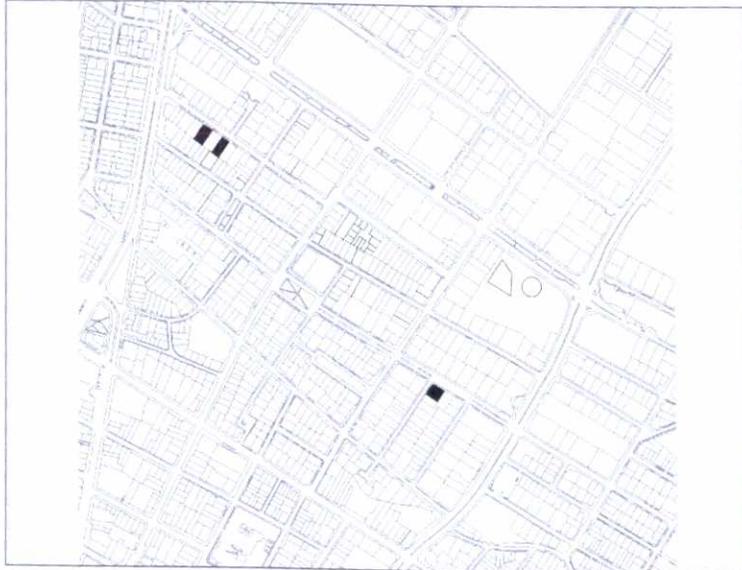
DESCRIPCIÓN DEL EDIFICIO

Inmuebles que superan los tres pisos de altura, usualmente emplazados entre medianeras a paramento continuo o esquineros; se presentan algunos casos de inmuebles aislados dentro del predio. La fachada presenta énfasis en la distribución horizontal de sus vanos de ventanas; se subraya esta condición al establecer contrastes entre los materiales de acabado, por ejemplo. Ocasionalmente presenta la solución del voladizo a partir del segundo piso y su primer piso se diferencia del resto debido a determinantes de accesibilidad.

Valores de estructura: El manejo de una planta tipo y ejes de circulación vertical, introducen nuevas posibilidades de distribución arquitectónica en el uso de la vivienda (u otro uso) dentro de estos edificios. La escalera como vínculo vertical adquiere una gran presencia como motivo de diseño espacial.

Valores de forma: El tratamiento de fachada en primer piso es, a veces, diferente a los demás; la composición general de fachada en el resto de pisos es homogénea. El manejo de los materiales para lograr contrastes de textura y color, reforzado por los detalles volumétricos son cualidades de especial importancia. La articulación volumétrica con el entorno de construcciones de dos pisos, generalmente es un logro urbanístico.

La validez volumétrica de los edificios implica que las posibilidades para su intervención deben limitarse a adecuaciones y modificaciones menores dirigidas a mejorar condiciones de habitabilidad o incrementar su ocupación, siempre y cuando estas intervenciones no modifiquen los factores valorados en cuanto a la propuesta de diseño formal de todos y cada uno de los elementos de fachada, en cuanto a forma geométrica, proporción, materiales compatibles y organización funcional dentro del volumen general.
