Carrera 12 No. 70-95/97 Esquina

DEPARTAMENTO ADMINISTRATIVO DE PLANEACION DISTRITA

FICHA VALORACION ARQUITECTONICA INMUEBLE - TIPO

BARRIO: QUINTA CAMACHO

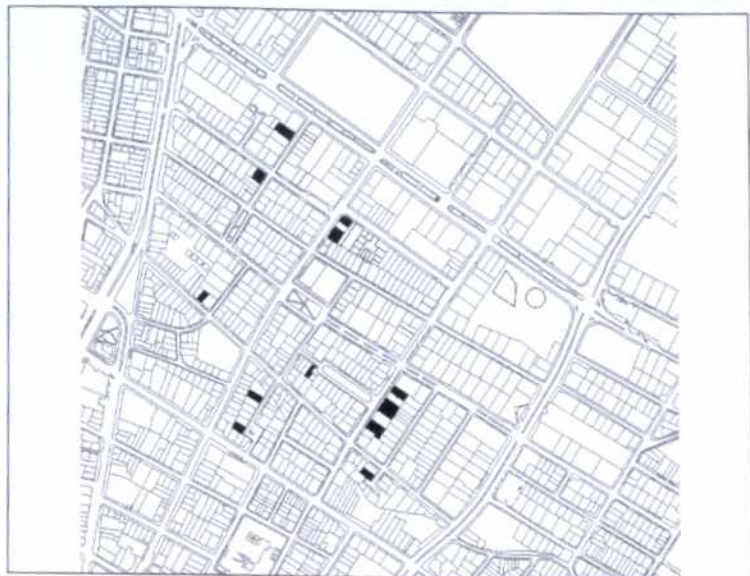
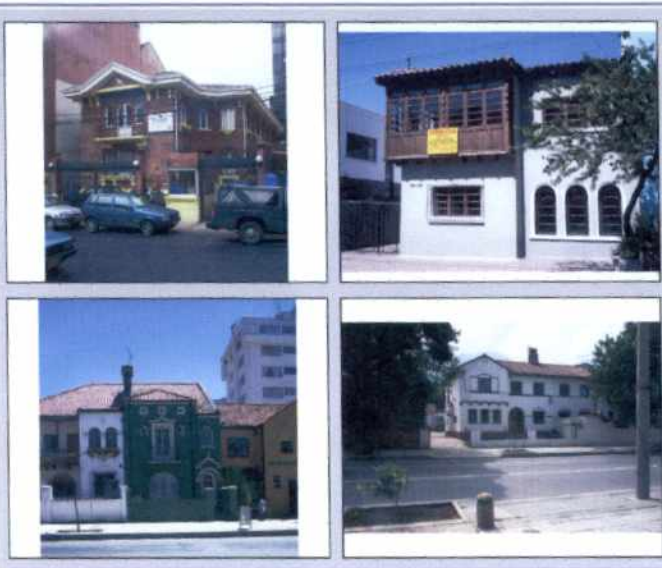
20-40-T-Cb

Inmuebles localizados en esquinas o entre medianeras (eventualmente con antejardín) que se caracterizan por destacar en sus fachadas volúmenes como, balcones y tribunas (en madera o cemento), y frontones sobreelevados de la cubierta; y por mostrar volumetrías resultado de lo anterior con remates de fachada quebrada, figurada o escalonada, pueden tener pequeños aleros con canecillos decorados o elaboradas cornisas que a veces dejan ver la cubierta. Las ventanas con dinteles de variadas formas, están dispuestas en secuencias de pares o tríos.

Valores de estructura: La implantación paramentada y escalonada (a veces con antejardines y aislamientos laterales) otorgan al espacio privado posibilidades de distribución variada y condiciones de iluminación apropiadas y al espacio público calidad ambiental. El manejo de la accesibilidad lateral (escasa) permite distribuciones diferenciadas de los espacios de uso social y privado.

Valores de forma: La composición articulada de los volúmenes adosados a la fachada y sobrealzados de la cubierta logran un efecto dinámico de cada unidad que se proyecta en los conjuntos urbanos que configuran. La articulación de los volúmenes en la fachadas, de elaboración detallada, establecen efectos volumétricos de gran solidez y coherencia.

Valores de significado: la disposición y combinación de los materiales para los distintos planos de los volúmenes de fachada, su elaboración detallada y las texturas y colores que ofrecen, establecen un lenguaje que, junto con la disposición de puertas y ventanas de madera también elaboradas, caracteriza esta arquitectura. Los detalles de balaustradas y rejas de ventanas son característicos. Muchos deben ser obra de profesionales de la arquitectura.

La implantación general paramentada (antejardines y aislamientos laterales si aparecen) debe ser mantenida, si bien pueden abrirse posibilidades de mayor ocupación (áreas posteriores o laterales sin que se pierda la noción de aislamiento lateral), siempre y cuando mantenga de manera estricta relaciones de alturas de remates de volúmenes (formas geométrica, proporción, materiales y disposición dentro de la fachada), detalles de cornisas, ritmos y proporciones de puertas y ventanas, materiales compatibles y armónicos.
