BIENES DE INTERES CULTURAL

FICHA VALORACION ARQUITECTONICA INMUEBLE - TIPO

20-50-T-Db

BARRIO: QUINTA CAMACHO

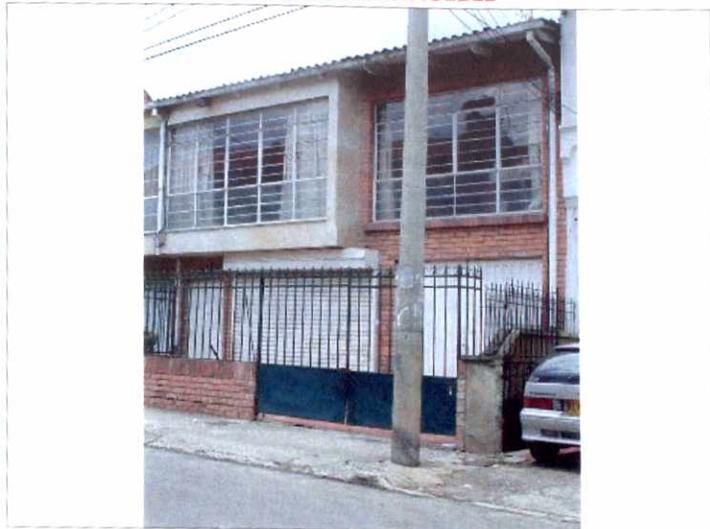
FOTOGRAFIA INMUEBLE

ARQUITECTONICA: 20-50-T-Db

POPULAR: Fachada Horizontal

SIC CT, CONSERVACION TIPOLOGICA

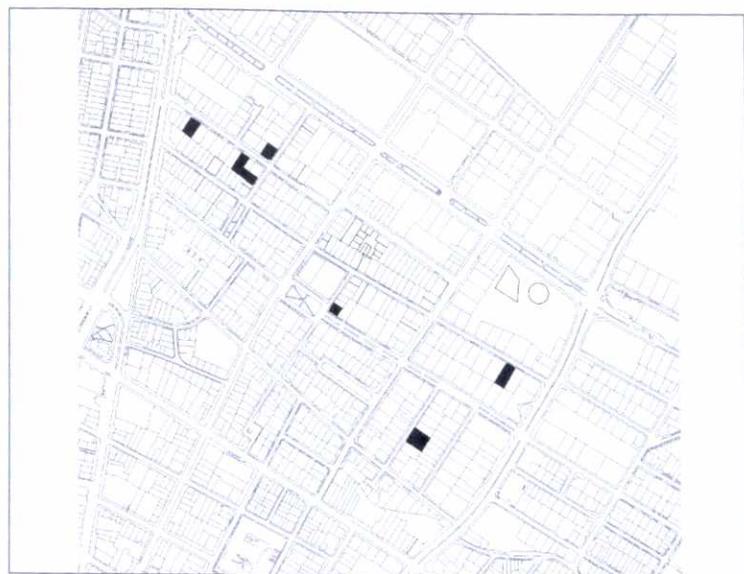
DESCRIPCIÓN DEL TIPO

Inmuebles usualmente emplazados entre medianeras a paramento continuo (a veces con antejardín) que se caracterizan por presentar como condición básica volumétrica del cuerpo arquitectónico el rectángulo horizontal. La fachada presenta sus elementos de puertas y ventanas dispuestos de tal forma que evidencian una estructura geométrica (malla reticular) que los ordena pero que a la vez les permite disposiciones variadas. Ocasionalmente muestran voladizos en el segundo piso y/o cornisas trabajadas como remate de la fachada o sobreelevadas para ocultar la cubierta.

Valores de estructura: La implantación paramentada (a veces con antejardines) con accesos frontales determinan en el espacio privado posibilidades definidas de distribución de los espacios de uso social y privado, que casi siempre llevan a plantear patios interiores para solucionar necesidades de iluminación apropiadas. En caso de existir, los antejardines otorgan al espacio público una gran calidad.

Valores de forma: La composición de los componentes de fachada se destacan como motivo de trabajo geométrico (con materiales industriales) sobre superficies homogéneas pañetadas o de ladrillo a la vista. El manejo de los vanos de puertas y ventanas suele establecer combinaciones rítmicas y geométricas. En los casos en que forman parte de conjuntos semejantes se obtiene una imagen urbana de especial coherencia.

Valores de significado: la elección y combinación sencilla de formas geométricas tanto para el volumen principal como para sus componentes de puertas y ventanas hacen de esta arquitectura un excelente ejemplo de interpretación de nuevos postulados de arquitectura moderna. Tanto en su versión popular como en su versión especializada presentan calidades formales como unidades y como conjuntos.

La implantación general paramentada (antejardines si aparecen) debe ser mantenida, si bien pueden abrirse posibilidades de mayor ocupación (áreas posteriores sin que se pierda la noción volumétrica), siempre y cuando mantenga de manera estricta relaciones de alturas de remates de volúmenes, proporción y disposición de los elementos de fachada y materiales compatibles y armónicos.
