Quinta Camacho, 8201

Calle 70 No. 12-40

BIENES DE INTERES CULTURAL

FICHA VALORACION ARQUITECTONICA INMUEBLE - TIPO

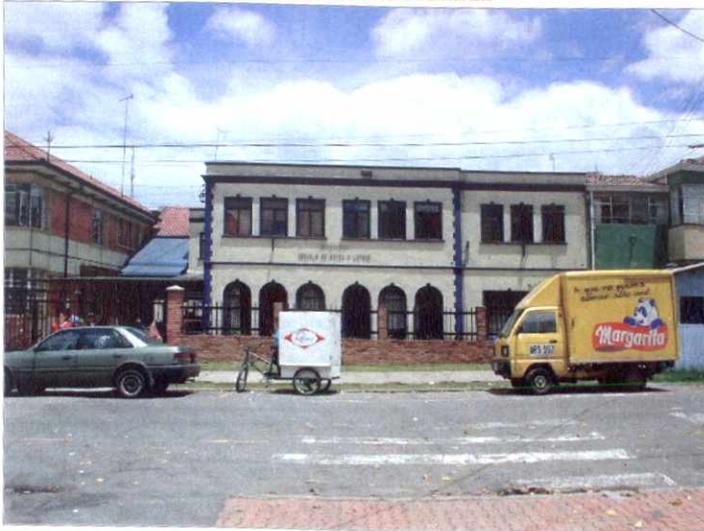
FOTOGRAFIA INMUEBLE

ARQUITECTONICA: 20-40-T-Cc

POPULAR: Volumetría en Fachada

SIC CT, CONSERVACION TIPOLOGICA

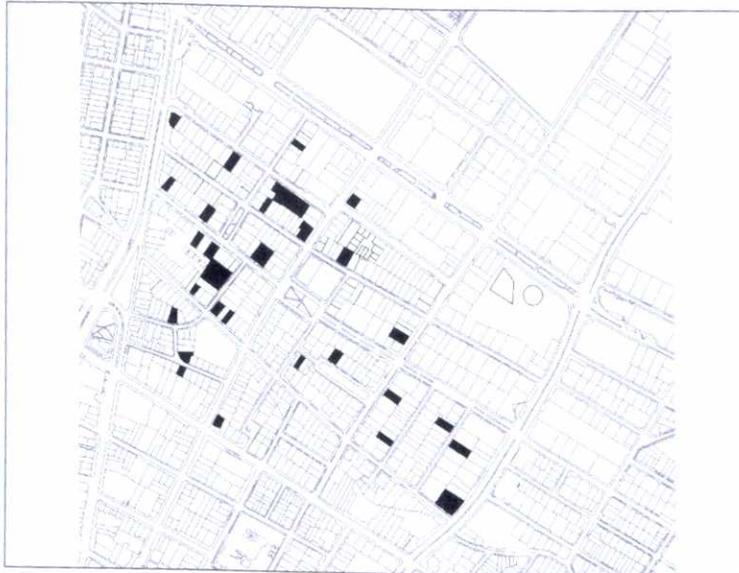
20-40-T-Cc

Inmuebles localizados usualmente entre medianeras (eventualmente con antejardín) que se caracterizan por destacar en sus fachadas (mediante elaboración detallada) los elementos de puertas y ventanas mediante trabajo decorativo (en madera o cemento); y por mostrar fachadas resultado de lo anterior con remates quebrados, figurados o escalonados, pueden tener pequeños aleros con canchillos decorados o elaboradas cornisas que dejan ver la cubierta. Las ventanas con dinteles de variadas formas, se presentan en secuencias de dos y tres.

Valores de estructura: La implantación paramentada (a veces con antejardines) con accesos frontales determinan en el espacio privado posibilidades definidas de distribución de los espacios de uso social y privado, que casi siempre llevan a plantear patios interiores para solucionar necesidades de iluminación apropiadas.. El manejo de la accesibilidad lateral (escasa) permite distribuciones diferenciadas de los espacios de uso social y privado.

Valores de forma: La composición de los componentes de fachada se destacan como motivo de trabajo geométrico sobre superficies homogéneas pañetadas (en ocasiones de ladrillo a la vista) En los casos en que forman parte de conjuntos semejantes se obtiene una imagen urbana de especial coherencia.

Valores de significado: la elección y combinación sencilla de los materiales para los planos de fachada en contraste con la elaboración detallada y las texturas y colores que ofrecen las puertas y ventanas, establecen un lenguaje que caracteriza esta arquitectura. Los detalles de rejas de puertas y ventanas presentan elaboración especial.

La implantación general paramentada (antejardines si aparecen) debe ser mantenida, si bien pueden abrirse posibilidades de mayor ocupación (áreas posteriores sin que se pierda la noción volumétrica), siempre y cuando mantenga de manera estricta relaciones de alturas de remates de volúmenes (formas geométrica, proporción, materiales y disposición dentro de la fachada), detalles de cornisas, ritmos y proporciones de puertas y ventanas, materiales compatibles y armónicos.
