FICHA IDENTIFICACION INDIVIDUAL INMUEBLE

008201-003-09

Calle 70 No. 13-70

FICHA VALORACION ARQUITECTONICA INMUEBLE - TIPO

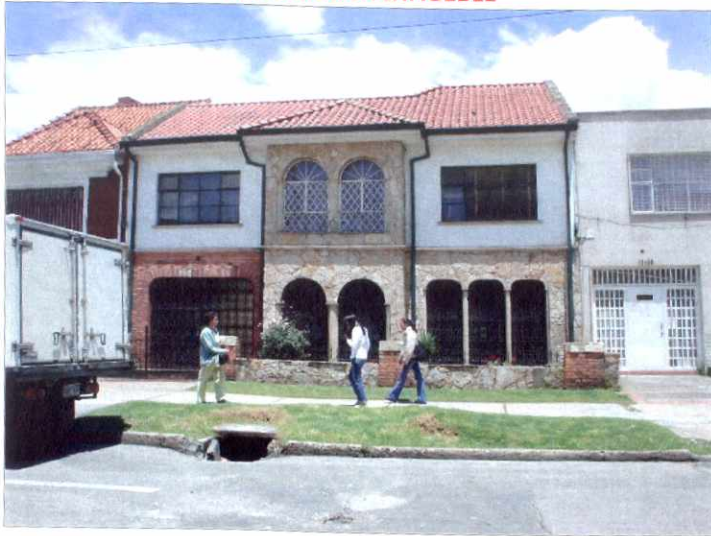
FOTOGRAFIA INMUEBLE

ARQUITECTONICA: 20-40-T-Cc

POPULAR: Volumetría en Fachada

SIC CT, CONSERVACION TIPOLOGICA

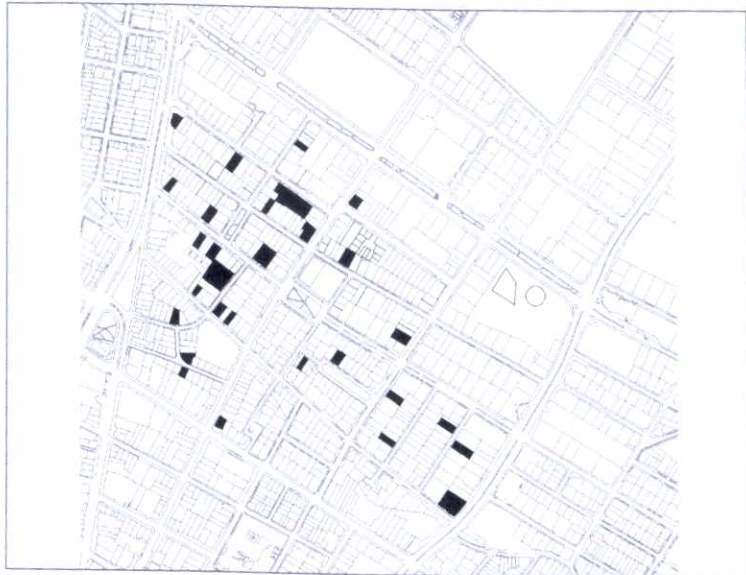
20-40-T-Cc

Inmuebles localizados usualmente entre medianeras (eventualmente con antejardín) que se caracterizan por destacar en sus fachadas (mediante elaboración detallada) los elementos de puertas y ventanas mediante trabajo decorativo (en madera o cemento); y por mostrar fachadas resultado de lo anterior con remates quebrados, figurados o escalonados, pueden tener pequeños aleros con canchillos decorados o elaboradas cornisas que dejan ver la cubierta. Las ventanas con dinteles de variadas formas, se presentan en secuencias de dos y tres.

Valores de estructura: La implantación paramentada (a veces con antejardines) con accesos frontales determinan en el espacio privado posibilidades definidas de distribución de los espacios de uso social y privado, que casi siempre llevan a plantear patios interiores para solucionar necesidades de iluminación apropiadas.. El manejo de la accesibilidad lateral (escasa) permite distribuciones diferenciadas de los espacios de uso social y privado.

Valores de forma: La composición de los componentes de fachada se destacan como motivo de trabajo geométrico sobre superficies homogéneas pañetadas (en ocasiones de ladrillo a la vista) En los casos en que forman parte de conjuntos semejantes se obtiene una imagen urbana de especial coherencia.

Valores de significado: la elección y combinación sencilla de los materiales para los planos de fachada en contraste con la elaboración detallada y las texturas y colores que ofrecen las puertas y ventanas, establecen un lenguaje que caracteriza esta arquitectura. Los detalles de rejas de puertas y ventanas presentan elaboración especial.

La implantación general paramentada (antejardines si aparecen) debe ser mantenida, si bien pueden abrirse posibilidades de mayor ocupación (áreas posteriores sin que se pierda la noción volumétrica), siempre y cuando mantenga de manera estricta relaciones de alturas de remates de volúmenes (formas geométrica, proporción, materiales y disposición dentro de la fachada), detalles de cornisas, ritmos y proporciones de puertas y ventanas, materiales compatibles y armónicos.
