BIENES DE INTERES CULTURAL

FICHA IDENTIFICACION INDIVIDUAL INMUEBLE

Quinta Camacho, 8201

Calle 69 No. 11 A-36/38 / Calle 69 No. 11 A-28

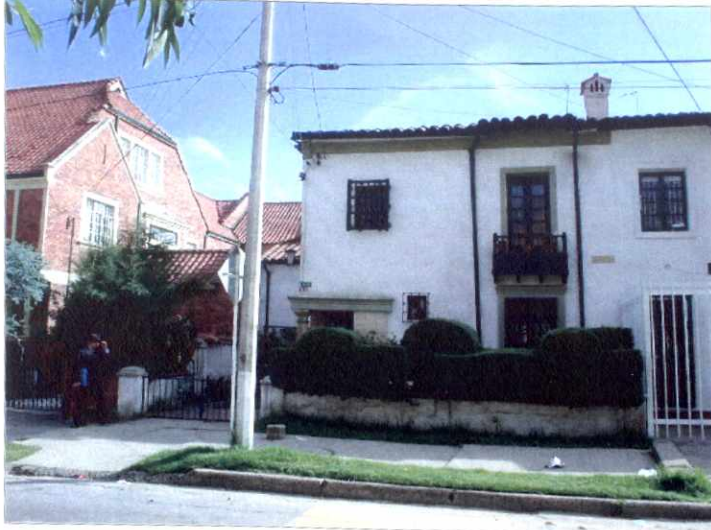
FOTOGRAFIA INMUEBLE

ARQUITECTONICA: 20-40-T-Cc

SIC CT, CONSERVACION TIPOLOGICA

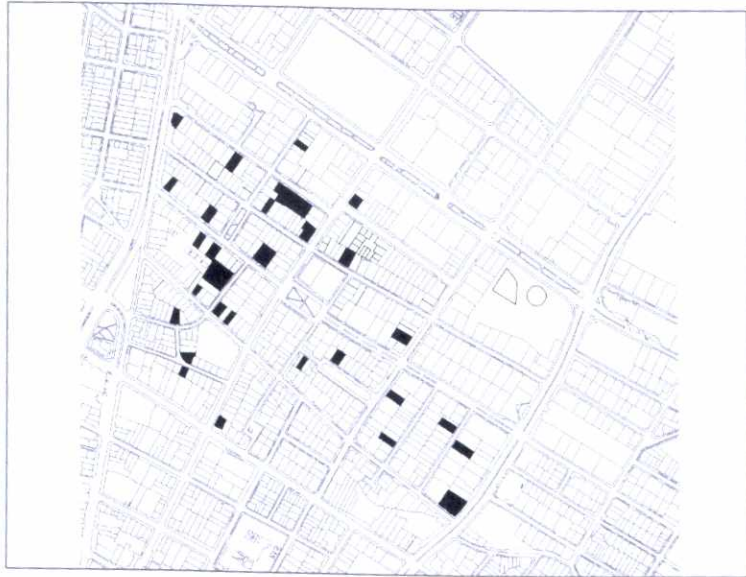
20-40-T-Cc

Inmuebles localizados usualmente entre medianeras (eventualmente con antejardín) que se caracterizan por destacar en sus fachadas (mediante elaboración detallada) los elementos de puertas y ventanas mediante trabajo decorativo (en madera o cemento); y por mostrar fachadas resultado de lo anterior con remates quebrados, figurados o escalonados, pueden tener pequeños aleros con canchillos decorados o elaboradas cornisas que dejan ver la cubierta. Las ventanas con dinteles de variadas formas, se presentan en secuencias de dos y tres.

Valores de estructura: La implantación paramentada (a veces con antejardines) con accesos frontales determinan en el espacio privado posibilidades definidas de distribución de los espacios de uso social y privado, que casi siempre llevan a plantear patios interiores para solucionar necesidades de iluminación apropiadas.. El manejo de la accesibilidad lateral (escasa) permite distribuciones diferenciadas de los espacios de uso social y privado.

Valores de forma: La composición de los componentes de fachada se destacan como motivo de trabajo geométrico sobre superficies homogéneas pañetadas (en ocasiones de ladrillo a la vista) En los casos en que forman parte de conjuntos semejantes se obtiene una imagen urbana de especial coherencia.

Valores de significado: la elección y combinación sencilla de los materiales para los planos de fachada en contraste con la elaboración detallada y las texturas y colores que ofrecen las puertas y ventanas, establecen un lenguaje que caracteriza esta arquitectura. Los detalles de rejas de puertas y ventanas presentan elaboración especial.

La implantación general paramentada (antejardines si aparecen) debe ser mantenida, si bien pueden abrirse posibilidades de mayor ocupación (áreas posteriores sin que se pierda la noción volumétrica), siempre y cuando mantenga de manera estricta relaciones de alturas de remates de volúmenes (formas geométrica, proporción, materiales y disposición dentro de la fachada), detalles de cornisas, ritmos y proporciones de puertas y ventanas, materiales compatibles y armónicos.
