Calle 69 No. 12-28 / Calle 69 No. 11 A-56

BIENES DE INTERES CULTURAL

FICHA VALORACION ARQUITECTONICA INMUEBLE - TIPO

BARRIO: QUINTA CAMACHO

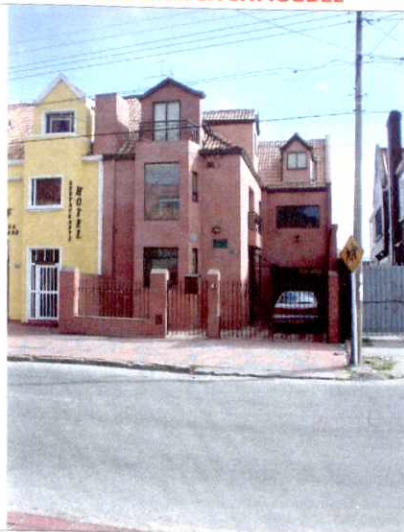
FOTOGRAFIA INMUEBLE

OBSERVACION Intervención reciente
