Calle 70 No. 12-19  
**DIRECCION**

**BIENES DE INTERES CULTURAL**

**FICHA VALORACION ARQUITECTONICA INMUEBLE - TIPO**

**BARRIO: QUINTA CAMACHO**

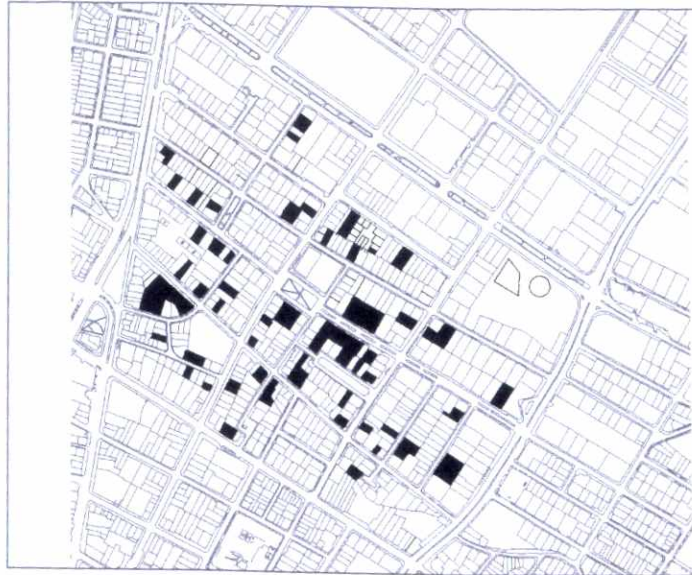
**20-40-T-Ad**

Inmuebles localizados entre medianeras (rara vez en esquina, a veces con aislamiento lateral) que pueden contar o no con antejardín; presentan como característica el manejo de cubiertas elaboradas en teja de barro, con inclinación igual o menor a 30°. Los dos cuerpos, el de su cubierta y el de su fachada determinan un sentido horizontal en su composición general. Los vanos de ventanas presentan formas y remates diversos dentro de distribuciones Variadas.

**Valores de estructura:** La implantación paramentada (a veces con antejardines) otorgan al espacio privado posibilidades definidas de distribución espacial interna (a menudo determinan la aparición de patios interiores de iluminación) I. El manejo de la accesibilidad frontal se desarrolla de forma lateral o central definiendo distribuciones diferenciadas de los espacios de uso social y privado.

**Valores de forma:** La composición de la fachada muestra como motivo central los triángulos que definen el manejo de las cubiertas inclinadas; adicionalmente se divide en cuerpo que definen ritmos y localización de los vanos de puertas y ventanas. La proyección de los volúmenes en la fachadas, cuando se presenta, establece efectos volumétricos de gran solidez y coherencia.

**Valores de significado:** la disposición y combinación de los materiales de cubierta y fachadas, su elaboración detallada y las texturas y colores que ofrecen, establecen un lenguaje que, junto con la disposición de puertas y ventanas de madera también elaboradas, caracteriza esta arquitectura. Los detalles de marcos y rejas de ventanas son igualmente característicos.

La implantación general (antejardines con prioridad) debe ser mantenida, si bien pueden abrirse posibilidades de mayor ocupación (áreas posteriores o laterales sin que se pierda la noción de aislamiento lateral), siempre y cuando mantenga de manera estricta relaciones de alturas de remates de volúmenes y cornisas, así como con los perfiles de cubiertas (inclinaciones, cumbres, limahoyas, limatesas), ritmos y proporciones de puertas y ventanas, materiales compatibles y armónicos.
