Quinta Camacho, 8201
BARRIO 4 27
M/ZNA PREDIO

Calle 70 No. 12-01/03/07
DIRECCION

BIENES DE INTERES CULTURAL

FICHA VALORACION ARQUITECTONICA INMUEBLE - TIPO

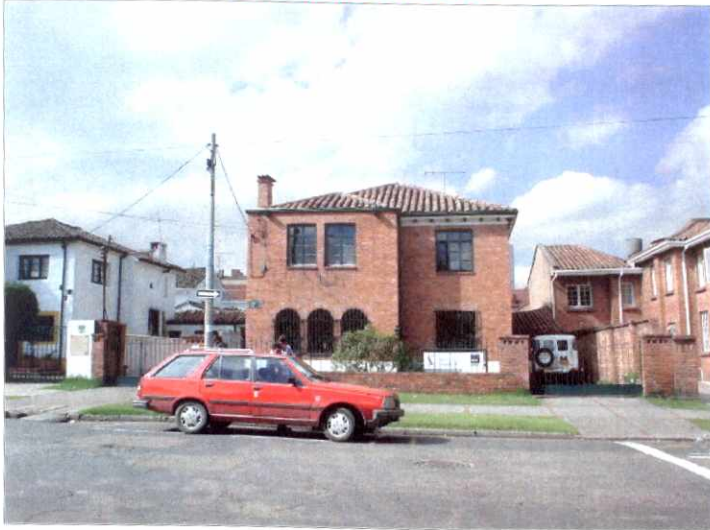
FOTOGRAFIA INMUEBLE

ARQUITECTONICA: 20-40-T-Cc
POPULAR: Volumetría en Fachada

2
No. PISOS **FECHA CONSTRUCCION**

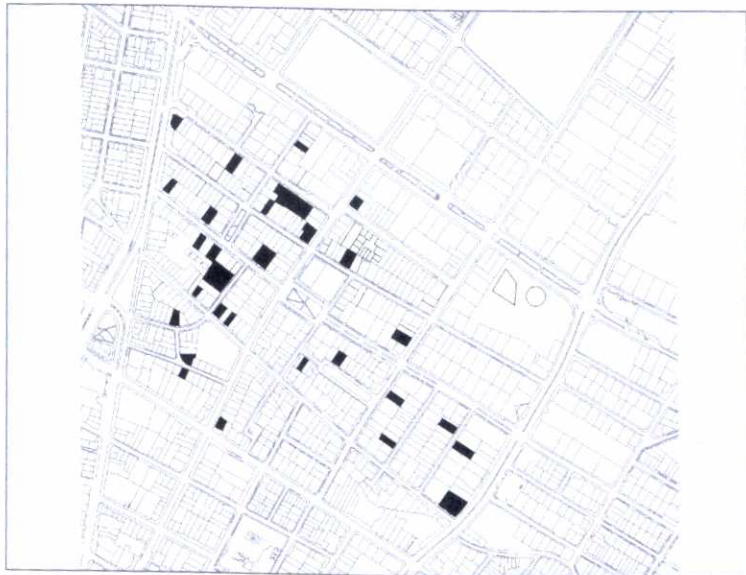
20-40-T-Cc

Inmuebles localizados usualmente entre medianeras (eventualmente con antejardín) que se caracterizan por destacar en sus fachadas (mediante elaboración detallada) los elementos de puertas y ventanas mediante trabajo decorativo (en madera o cemento); y por mostrar fachadas resultado de lo anterior con remates quebrados, figurados o escalonados, pueden tener pequeños aleros con canchillos decorados o elaboradas cornisas que dejan ver la cubierta. Las ventanas con dinteles de variadas formas, se presentan en secuencias de dos y tres.

Valores de forma: La composición de los componentes de fachada se destacan como motivo de trabajo geométrico sobre superficies homogéneas pañetadas (en ocasiones de ladrillo a la vista) En los casos en que forman parte de conjuntos semejantes se obtiene una imagen urbana de especial coherencia.

Valores de significado: la elección y combinación sencilla de los materiales para los planos de fachada en contraste con la elaboración detallada y las texturas y colores que ofrecen las puertas y ventanas, establecen un lenguaje que caracteriza esta arquitectura. Los detalles de rejas de puertas y ventanas presentan elaboración especial.

La implantación general paramentada (antejardines si aparecen) debe ser mantenida, si bien pueden abrirse posibilidades de mayor ocupación (áreas posteriores sin que se pierda la noción volumétrica), siempre y cuando mantenga de manera estricta relaciones de alturas de remates de volúmenes (formas geométrica, proporción, materiales y disposición dentro de la fachada), detalles de cornisas, ritmos y proporciones de puertas y ventanas, materiales compatibles y armónicos.
