Diagonal 68 No. 12-22/24  
**DIRECCION**

**BIENES DE INTERES CULTURAL**

**FICHA VALORACION ARQUITECTONICA INMUEBLE - TIPO**

**20-40-T-Ad**

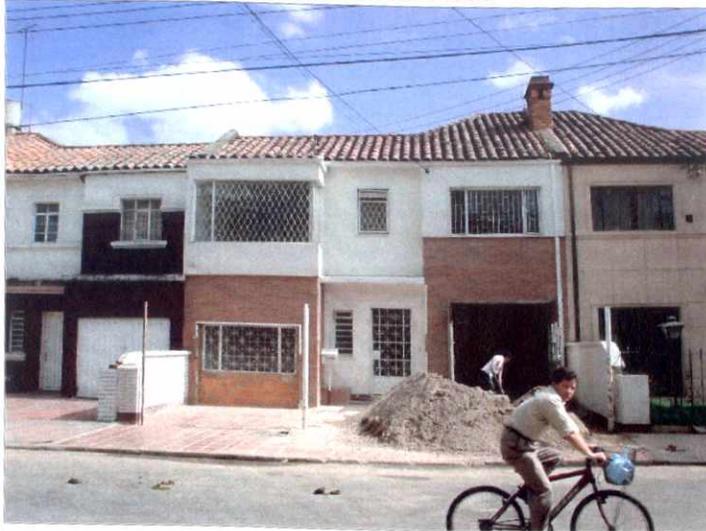
**FOTOGRAFIA INMUEBLE**

**ARQUITECTONICA:** 20-40-T-Ad

**POPULAR:** Techo-Fachada

**SIC MOD.:** CT, CONSERVACION TIPOLOGICA  
**CATEGORIA**

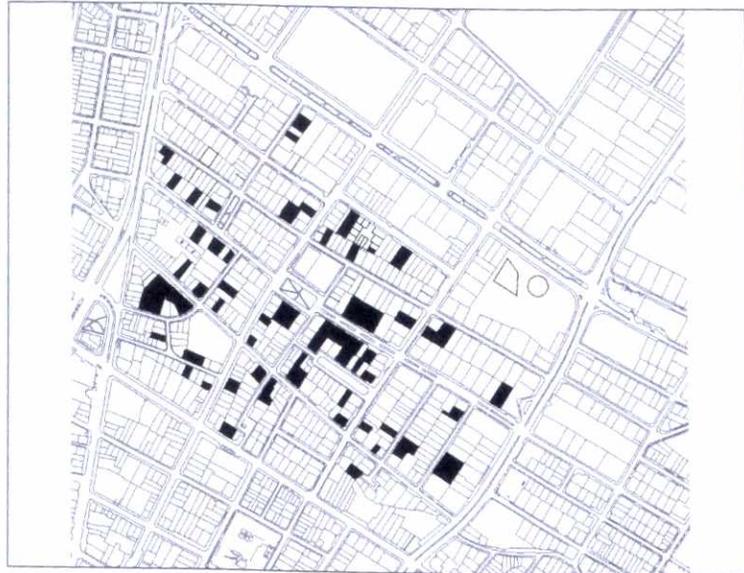
**DESCRIPCIÓN DEL TIPO**

Inmuebles localizados entre medianeras (rara vez en esquina, a veces con aislamiento lateral) que pueden contar o no con antejardín; presentan como característica el manejo de cubiertas elaboradas en teja de barro, con inclinación igual o menor a 30°. Los dos cuerpos, el de su cubierta y el de su fachada determinan un sentido horizontal en su composición general. Los vanos de ventanas presentan formas y remates diversos dentro de distribuciones Variadas.

**Valores de estructura:** La implantación paramentada (a veces con antejardines) otorgan al espacio privado posibilidades definidas de distribución espacial interna (a menudo determinan la aparición de patios interiores de iluminación) I. El manejo de la accesibilidad frontal se desarrolla de forma lateral o central definiendo distribuciones diferenciadas de los espacios de uso social y privado.

**Valores de forma:** La composición de la fachada muestra como motivo central los triángulos que definen el manejo de las cubiertas inclinadas; adicionalmente se divide en cuerpo que definen ritmos y localización de los vanos de puertas y ventanas. La proyección de los volúmenes en la fachadas, cuando se presenta, establece efectos volumétricos de gran solidez y coherencia.

**Valores de significado:** la disposición y combinación de los materiales de cubierta y fachadas, su elaboración detallada y las texturas y colores que ofrecen, establecen un lenguaje que, junto con la disposición de puertas y ventanas de madera también elaboradas, caracteriza esta arquitectura. Los detalles de marcos y rejas de ventanas son igualmente característicos.

**POSIBILIDADES DE INTERVENCION**

La implantación general (antejardines con prioridad) debe ser mantenida, si bien pueden abrirse posibilidades de mayor ocupación (áreas posteriores o laterales sin que se pierda la noción de aislamiento lateral), siempre y cuando mantenga de manera estricta relaciones de alturas de remates de volúmenes y cornisas, así como con los perfiles de cubiertas (inclinaciones, cumbres, limahoyas, limatesas), ritmos y proporciones de puertas y ventanas, materiales compatibles y armónicos.
