Carrera 12 No. 71-58

**BIENES DE INTERES CULTURAL**

**FICHA VALORACION ARQUITECTONICA INMUEBLE - TIPO**

**BARRIO: QUINTA CAMACHO**

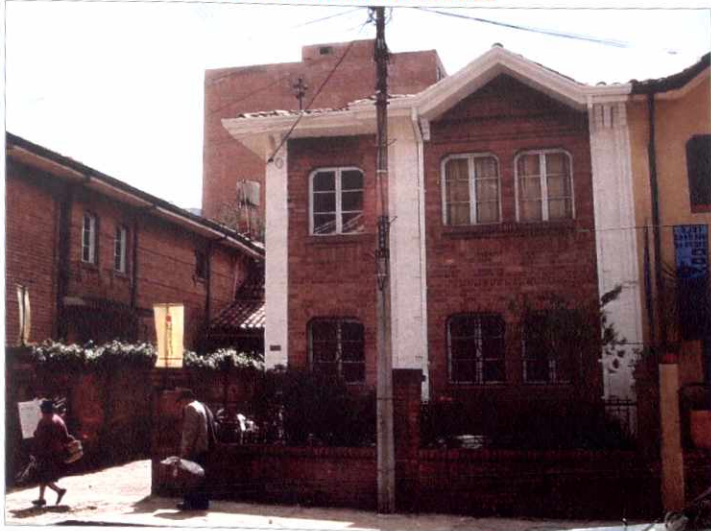
**FOTOGRAFIA INMUEBLE**

**ARQUITECTONICA:** 20-40-T-Cc

**POPULAR:** Volumetría en Fachada

SIC CT, CONSERVACION TIPOLOGICA  
**MOD. CATEGORIA**

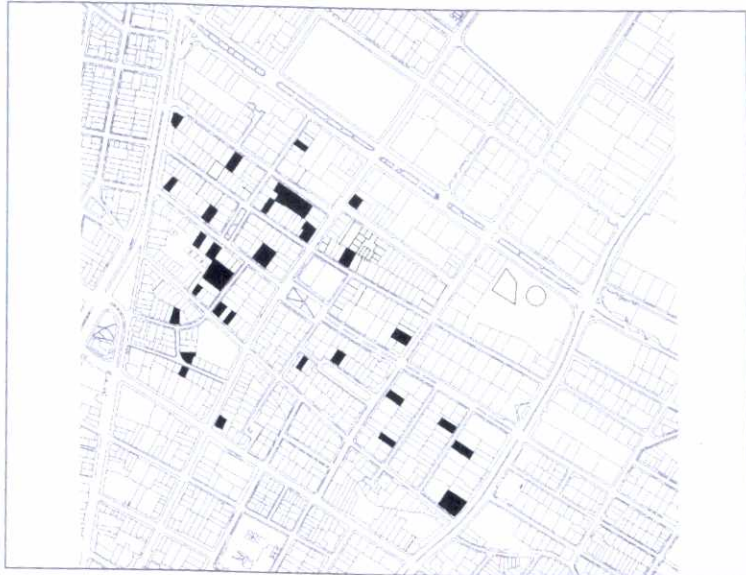
**DESCRIPCIÓN DEL TIPO**

Inmuebles localizados usualmente entre medianeras (eventualmente con antejardín) que se caracterizan por destacar en sus fachadas (mediante elaboración detallada) los elementos de puertas y ventanas mediante trabajo decorativo (en madera o cemento); y por mostrar fachadas resultado de lo anterior con remates quebrados, figurados o escalonados, pueden tener pequeños aleros con canecillos decorados o elaboradas cornisas que dejan ver la cubierta. Las ventanas con dinteles de variadas formas, se presentan en secuencias de dos y tres.

**Valores de estructura:** La implantación paramentada (a veces con antejardines) con accesos frontales determinan en el espacio privado posibilidades definidas de distribución de los espacios de uso social y privado, que casi siempre llevan a plantear patios interiores para solucionar necesidades de iluminación apropiadas.. El manejo de la accesibilidad lateral (escasa) permite distribuciones diferenciadas de los espacios de uso social y privado.

**Valores de forma:** La composición de los componentes de fachada se destacan como motivo de trabajo geométrico sobre superficies homogéneas pañetadas (en ocasiones de ladrillo a la vista) En los casos en que forman parte de conjuntos semejantes se obtiene una imagen urbana de especial coherencia.

**Valores de significado:** la elección y combinación sencilla de los materiales para los planos de fachada en contraste con la elaboración detallada y las texturas y colores que ofrecen las puertas y ventanas, establecen un lenguaje que caracteriza esta arquitectura. Los detalles de rejas de puertas y ventanas presentan elaboración especial.

La implantación general paramentada (antejardines si aparecen) debe ser mantenida, si bien pueden abrirse posibilidades de mayor ocupación (áreas posteriores sin que se pierda la noción volumétrica), siempre y cuando mantenga de manera estricta relaciones de alturas de remates de volúmenes (formas geométrica, proporción, materiales y disposición dentro de la fachada), detalles de cornisas, ritmos y proporciones de puertas y ventanas, materiales compatibles y armónicos.
