Calle 68 No. 11-28  
**DIRECCION**

**BIENES DE INTERES CULTURAL**

**FICHA VALORACION ARQUITECTONICA INMUEBLE - TIPO**

**BARRIO: QUINTA CAMACHO**

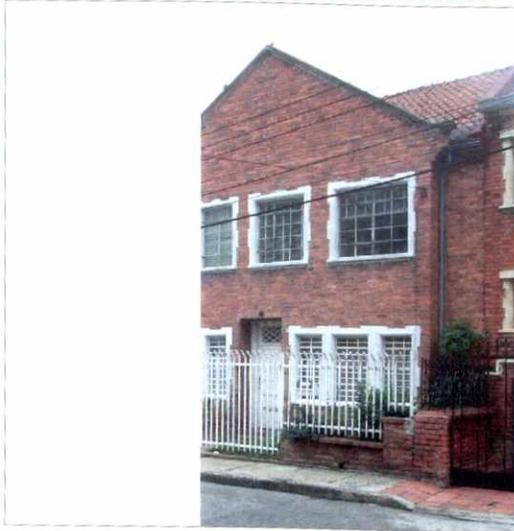
**FOTOGRAFIA INMUEBLE**

**ARQUITECTONICA:** 20-40-T-Ad  
**POPULAR:** Techo-Fachada

**SIC MOD.** CT, CONSERVACION TIPOLOGICA  
**CATEGORIA**

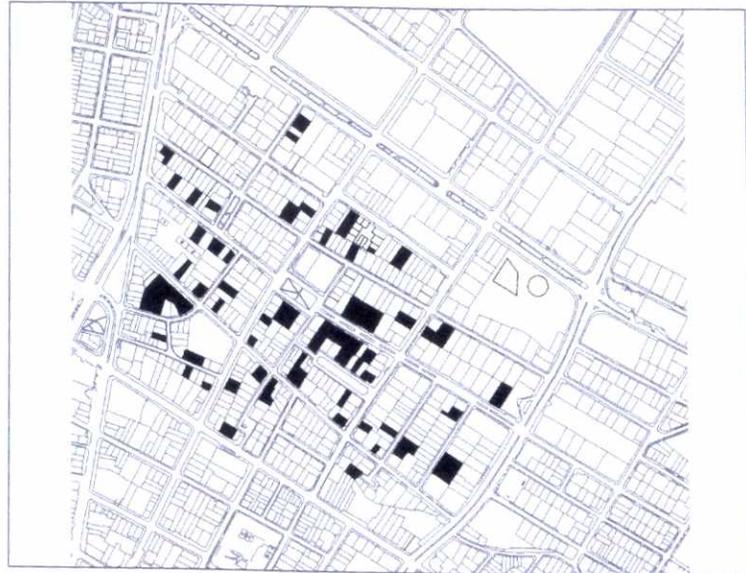
**20-40-T-Ad**

Inmuebles localizados entre medianeras (rara vez en esquina, a veces con aislamiento lateral) que pueden contar o no con antejardín; presentan como característica el manejo de cubiertas elaboradas en teja de barro, con inclinación igual o menor a 30°. Los dos cuerpos, el de su cubierta y el de su fachada determinan un sentido horizontal en su composición general. Los vanos de ventanas presentan formas y remates diversos dentro de distribuciones Variadas.

**Valores de estructura:** La implantación paramentada (a veces con antejardines) otorgan al espacio privado posibilidades definidas de distribución espacial interna (a menudo determinan la aparición de patios interiores de iluminación) I. El manejo de la accesibilidad frontal se desarrolla de forma lateral o central definiendo distribuciones diferenciadas de los espacios de uso social y privado.

**Valores de forma:** La composición de la fachada muestra como motivo central los triángulos que definen el manejo de las cubiertas inclinadas; adicionalmente se divide en cuerpo que definen ritmos y localización de los vanos de puertas y ventanas. La proyección de los volúmenes en la fachadas, cuando se presenta, establece efectos volumétricos de gran solidez y coherencia.

**Valores de significado:** la disposición y combinación de los materiales de cubierta y fachadas, su elaboración detallada y las texturas y colores que ofrecen, establecen un lenguaje que, junto con la disposición de puertas y ventanas de madera también elaboradas, caracteriza esta arquitectura. Los detalles de marcos y rejas de ventanas son igualmente característicos.

La implantación general (antejardines con prioridad) debe ser mantenida, si bien pueden abrirse posibilidades de mayor ocupación (áreas posteriores o laterales sin que se pierda la noción de aislamiento lateral), siempre y cuando mantenga de manera estricta relaciones de alturas de remates de volúmenes y cornisas, así como con los perfiles de cubiertas (inclinaciones, cumbres, limahoyas, limatesas), ritmos y proporciones de puertas y ventanas, materiales compatibles y armónicos.
