Calle 68 No. 11-48

BIENES DE INTERES CULTURAL

FICHA VALORACION ARQUITECTONICA INMUEBLE - TIPO

BARRIO: QUINTA CAMACHO

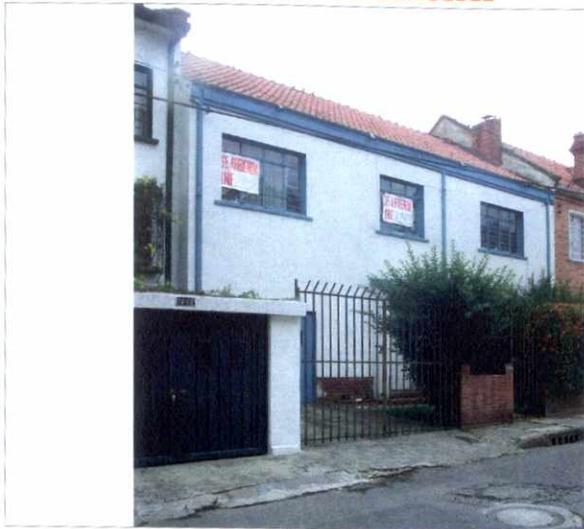
FOTOGRAFIA INMUEBLE

ARQUITECTONICA: 20-40-T-Ad

POPULAR: Techo-Fachada

2 No. PISOS FECHA CONSTRUCCION

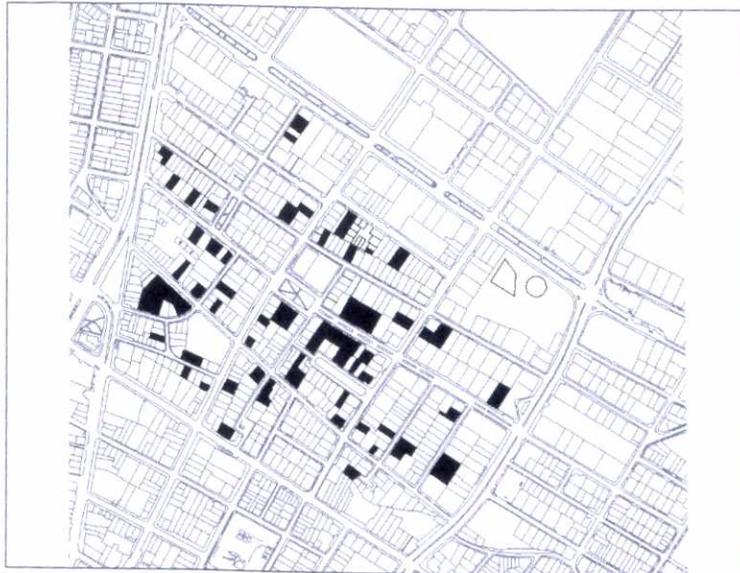
20-40-T-Ad

Inmuebles localizados entre medianeras (rara vez en esquina, a veces con aislamiento lateral) que pueden contar o no con antejardín; presentan como característica el manejo de cubiertas elaboradas en teja de barro, con inclinación igual o menor a 30°. Los dos cuerpos, el de su cubierta y el de su fachada determinan un sentido horizontal en su composición general. Los vanos de ventanas presentan formas y remates diversos dentro de distribuciones Variadas.

Valores de estructura: La implantación paramentada (a veces con antejardines) otorgan al espacio privado posibilidades definidas de distribución espacial interna (a menudo determinan la aparición de patios interiores de iluminación) I. El manejo de la accesibilidad frontal se desarrolla de forma lateral o central definiendo distribuciones diferenciadas de los espacios de uso social y privado.

Valores de forma: La composición de la fachada muestra como motivo central los triángulos que definen el manejo de las cubiertas inclinadas; adicionalmente se divide en cuerpo que definen ritmos y localización de los vanos de puertas y ventanas. La proyección de los volúmenes en la fachadas, cuando se presenta, establece efectos volumétricos de gran solidez y coherencia.

Valores de significado: la disposición y combinación de los materiales de cubierta y fachadas, su elaboración detallada y las texturas y colores que ofrecen, establecen un lenguaje que, junto con la disposición de puertas y ventanas de madera también elaboradas, caracteriza esta arquitectura. Los detalles de marcos y rejas de ventanas son igualmente característicos.

La implantación general (antejardines con prioridad) debe ser mantenida, si bien pueden abrirse posibilidades de mayor ocupación (áreas posteriores o laterales sin que se pierda la noción de aislamiento lateral), siempre y cuando mantenga de manera estricta relaciones de alturas de remates de volúmenes y cornisas, así como con los perfiles de cubiertas (inclinaciones, cumbres, limahoyas, limatesas), ritmos y proporciones de puertas y ventanas, materiales compatibles y armónicos.
