**BIENES DE INTERES CULTURAL**

**FICHA VALORACION ARQUITECTONICA INMUEBLE - TIPO**

**20-40-T-Ad**

**BARRIO: QUINTA CAMACHO**

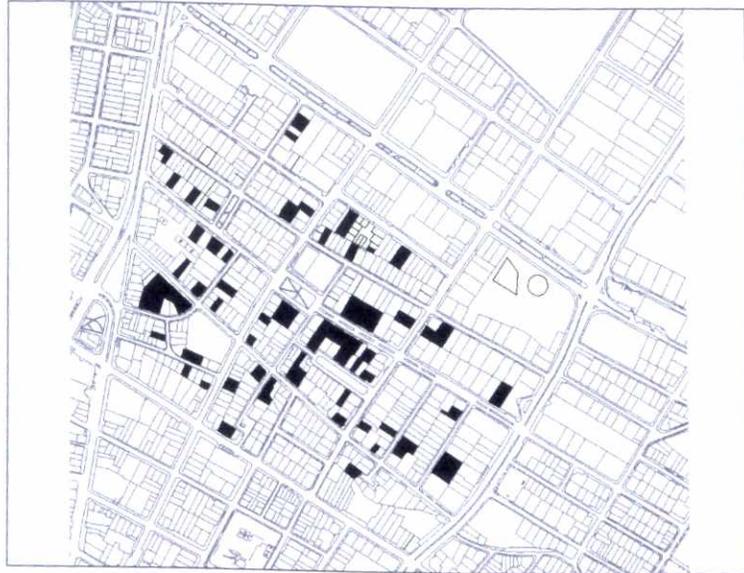
Inmuebles localizados entre medianeras (rara vez en esquina, a veces con aislamiento lateral) que pueden contar o no con antejardín; presentan como característica el manejo de cubiertas elaboradas en teja de barro, con inclinación igual o menor a 30°. Los dos cuerpos, el de su cubierta y el de su fachada determinan un sentido horizontal en su composición general. Los vanos de ventanas presentan formas y remates diversos dentro de distribuciones Variadas.

**Valores de estructura:** La implantación paramentada (a veces con antejardines) otorgan al espacio privado posibilidades definidas de distribución espacial interna (a menudo determinan la aparición de patios interiores de iluminación) I. El manejo de la accesibilidad frontal se desarrolla de forma lateral o central definiendo distribuciones diferenciadas de los espacios de uso social y privado.

**Valores de forma:** La composición de la fachada muestra como motivo central los triángulos que definen el manejo de las cubiertas inclinadas; adicionalmente se divide en cuerpo que definen ritmos y localización de los vanos de puertas y ventanas. La proyección de los volúmenes en la fachadas, cuando se presenta, establece efectos volumétricos de gran solidez y coherencia.

**Valores de significado:** la disposición y combinación de los materiales de cubierta y fachadas, su elaboración detallada y las texturas y colores que ofrecen, establecen un lenguaje que, junto con la disposición de puertas y ventanas de madera también elaboradas, caracteriza esta arquitectura. Los detalles de marcos y rejas de ventanas son igualmente característicos.

La implantación general (antejardines con prioridad) debe ser mantenida, si bien pueden abrirse posibilidades de mayor ocupación (áreas posteriores o laterales sin que se pierda la noción de aislamiento lateral), siempre y cuando mantenga de manera estricta relaciones de alturas de remates de volúmenes y cornisas, así como con los perfiles de cubiertas (inclinaciones, cumbres, limahoyas, limatesas), ritmos y proporciones de puertas y ventanas, materiales compatibles y armónicos.
