Carrera 11 No. 69-76/80

BIENES DE INTERES CULTURAL

FICHA VALORACION ARQUITECTONICA INMUEBLE - TIPO

BARRIO: QUINTA CAMACHO

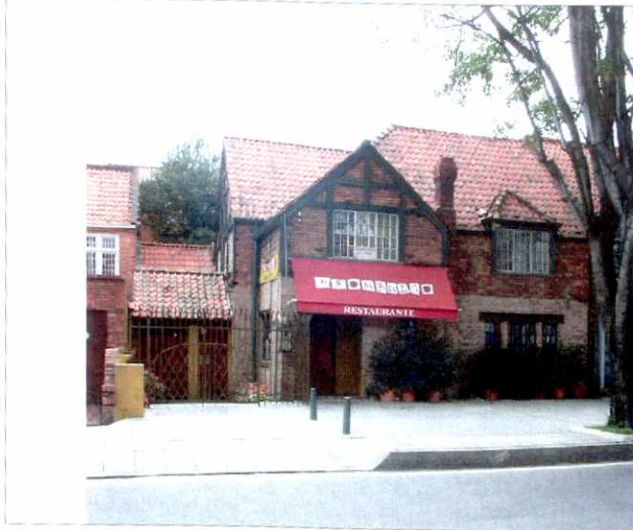
FOTOGRAFIA INMUEBLE

CLASIFICACION

ARQUITECTONICA: 20-40-T-Ab

POPULAR: Techo-Fachada

SIC: CT, CONSERVACION TIPOLOGICA
MOD. CATEGORIA

2 No. PISOS
FECHA CONSTRUCCION

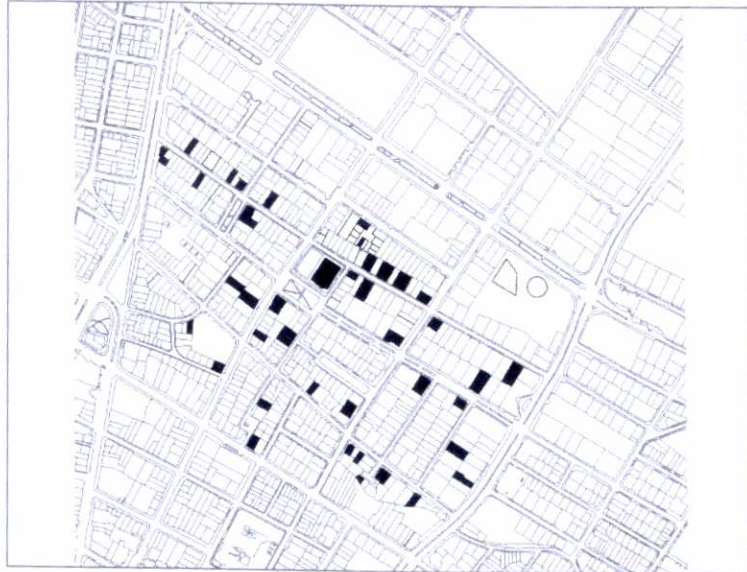
20-40-T-Ab

DESCRIPCIÓN DEL TIPO

Inmuebles localizados entre medianeras (eventualmente en esquina), cuentan con aislamiento lateral o antejardín y presentan como característica dominante el uso de cubiertas elaboradas preferencialmente en teja de barro con pendientes entre 30 y 60°, que pueden contener mansardas. Sus fachadas, pañetadas o en ladrillo a la vista presentan detalles decorativos, cuentan con movimiento volumétrico en sus fachadas y remates triangulares; sus puertas y ventanas se encuentran enmarcadas.

Valores de estructura: La implantación con antejardines y los aislamientos laterales otorgan al espacio privado posibilidades de distribución variada y condiciones de iluminación apropiadas y al espacio público calidad ambiental. El manejo de la accesibilidad lateral (cuando se presenta) permite distribuciones diferenciadas de los espacios de uso social y privado.

Valores de forma: La relación entre los volúmenes de cubierta y de fachada articulan cada unidad y establecen conjuntos urbanos que configuran agrupaciones con calidad ambiental. El movimiento volumétrico de fachada y de cubiertas se destacan como componentes formales. La proyección de los volúmenes en la fachadas, de elaboración detallada, establecen efectos volumétricos de gran solidez y coherencia.

Valores de significado: la disposición y combinación de los materiales de cubierta y fachadas, su elaboración detallada y las texturas y colores que ofrecen, establecen un lenguaje que, junto con la disposición de puertas y ventanas de madera también elaboradas, caracteriza esta arquitectura. Los detalles de marcos y rejas de ventanas son igualmente característicos. Muchos deben ser obra de profesionales de la arquitectura.

POSIBILIDADES DE INTERVENCION

La implantación general (antejardines con prioridad) debe ser mantenida, si bien pueden abrirse posibilidades de mayor ocupación (áreas posteriores o laterales sin que se pierda la noción de aislamiento lateral), siempre y cuando mantenga de manera estricta relaciones de alturas de remates de volúmenes y cornisas, así como con los perfiles de cubiertas (inclinaciones, cumbreras, limahoyas, limatesas), ritmos y proporciones de puertas y ventanas, materiales compatibles y armónicos.
