Carrera 10 A No. 69-65 / Carrera 10 A No. 69 A-11/13

BIENES DE INTERES CULTURAL

FICHA VALORACION ARQUITECTONICA INMUEBLE - TIPO

BARRIO: QUINTA CAMACHO

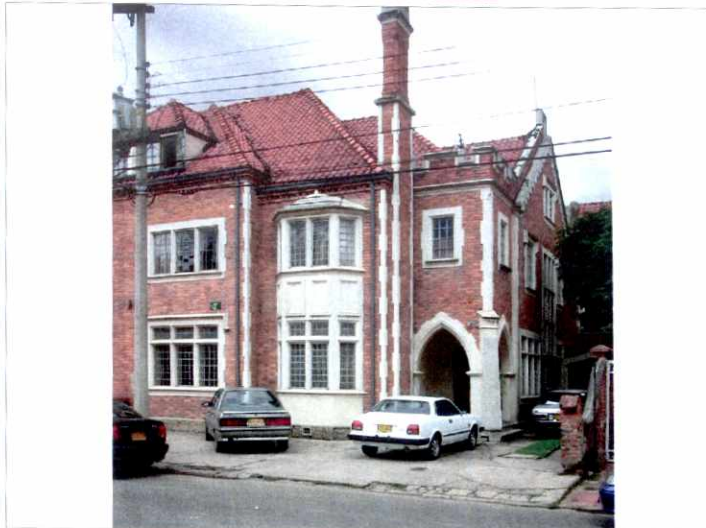
FOTOGRAFIA INMUEBLE

ARQUITECTONICA: 20-40-T-Ab

POPULAR: Techo-Fachada

SIC CT, CONSERVACION TIPOLOGICA

2 y Altillo

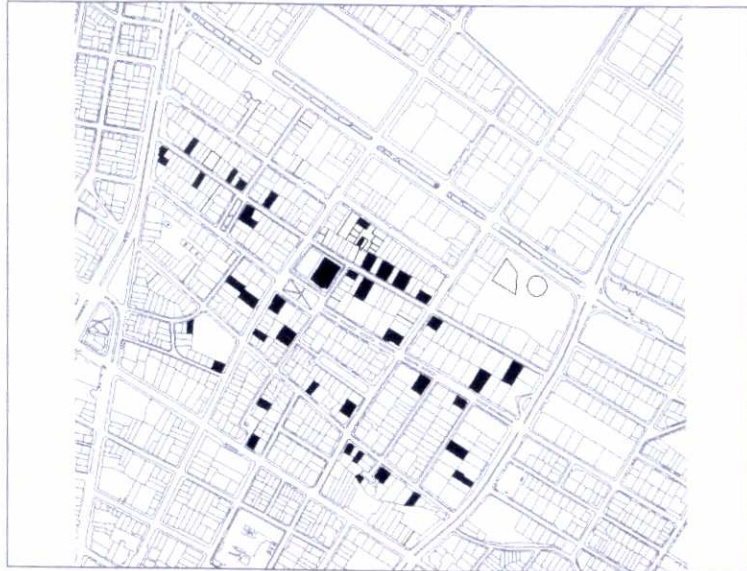
20-40-T-Ab

Inmuebles localizados entre medianeras (eventualmente en esquina), cuentan con aislamiento lateral o antejardín y presentan como característica dominante el uso de cubiertas elaboradas preferencialmente en teja de barro con pendientes entre 30 y 60°, que pueden contener mansardas. Sus fachadas, pañetadas o en ladrillo a la vista presentan detalles decorativos, cuentan con movimiento volumétrico en sus fachadas y remates triangulares; sus puertas y ventanas se encuentran enmarcadas.

Valores de estructura: La implantación con antejardines y los aislamientos laterales otorgan al espacio privado posibilidades de distribución variada y condiciones de iluminación apropiadas y al espacio público calidad ambiental. El manejo de la accesibilidad lateral (cuando se presenta) permite distribuciones diferenciadas de los espacios de uso social y privado.

Valores de forma: La relación entre los volúmenes de cubierta y de fachada articulan cada unidad y establecen conjuntos urbanos que configuran agrupaciones con calidad ambiental. El movimiento volumétrico de fachada y de cubiertas se destacan como componentes formales. La proyección de los volúmenes en la fachadas, de elaboración detallada, establecen efectos volumétricos de gran solidez y coherencia.

Valores de significado: la disposición y combinación de los materiales de cubierta y fachadas, su elaboración detallada y las texturas y colores que ofrecen, establecen un lenguaje que, junto con la disposición de puertas y ventanas de madera también elaboradas, caracteriza esta arquitectura. Los detalles de marcos y rejas de ventanas son igualmente característicos. Muchos deben ser obra de profesionales de la arquitectura.

La implantación general (antejardines con prioridad) debe ser mantenida, si bien pueden abrirse posibilidades de mayor ocupación (áreas posteriores o laterales sin que se pierda la noción de aislamiento lateral), siempre y cuando mantenga de manera estricta relaciones de alturas de remates de volúmenes y cornisas, así como con los perfiles de cubiertas (Inclinaciones, cumbres, limahoyas, limatesas), ritmos y proporciones de puertas y ventanas, materiales compatibles y armónicos.
