**BIENES DE INTERES CULTURAL**

**FICHA VALORACION ARQUITECTONICA INMUEBLE - TIPO**

**20-40-T-Ac**

**BARRIO: QUINTA CAMACHO**

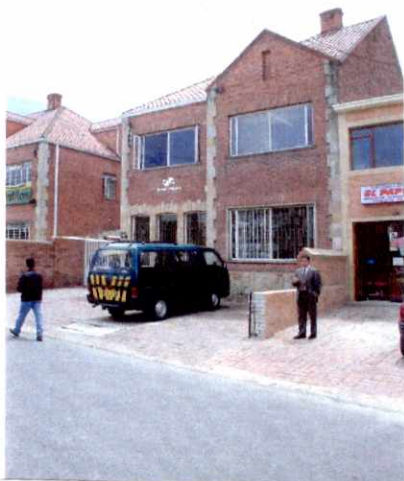
**FOTOGRAFIA INMUEBLE**

**ARQUITECTONICA:** 20-40-T-Ac

**POPULAR:** Techo-Fachada

**SIC MOD. CT, CONSERVACION TIPOLOGICA CATEGORIA**

2  
**No. PISOS FECHA CONSTRUCCION**
