Quinta Camacho, 8201 BARRIO 23 M/ZNA 2 PREDIO

Calle 69 A No. 9-14/18 DIRECCION

BIENES DE INTERES CULTURAL

FICHA VALORACION ARQUITECTONICA INMUEBLE - TIPO

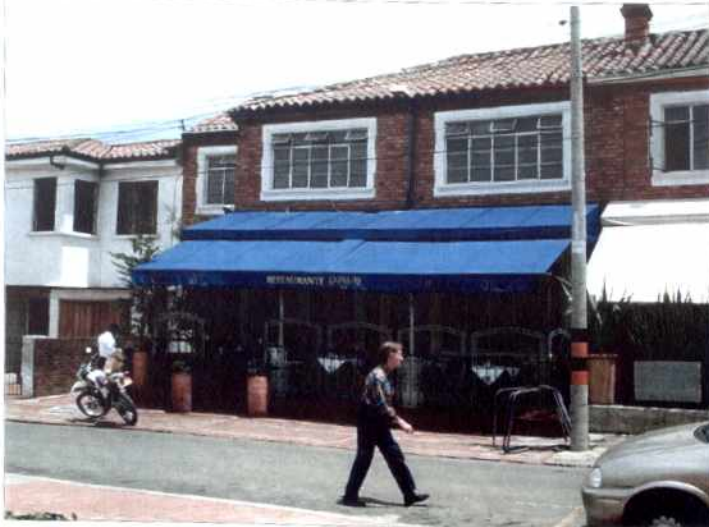
FOTOGRAFIA INMUEBLE

ARQUITECTONICA: 20-40-T-Ad

POPULAR: Techo-Fachada

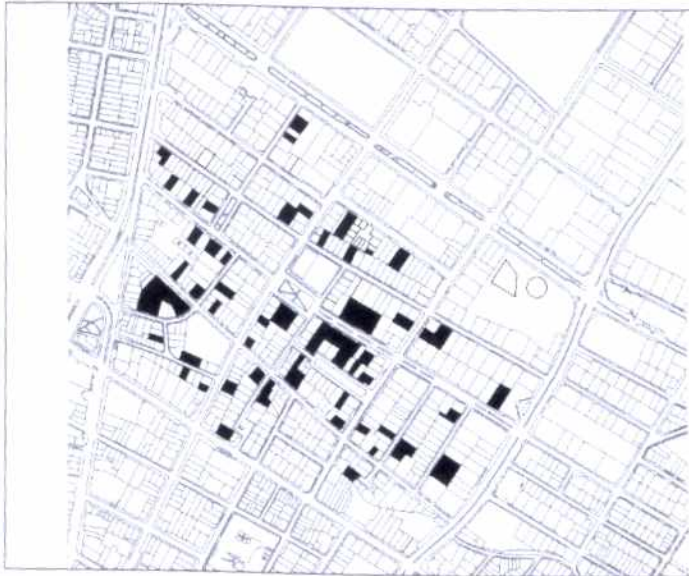
20-40-T-Ad

Inmuebles localizados entre medianeras (rara vez en esquina, a veces con aislamiento lateral) que pueden contar o no con antejardín; presentan como característica el manejo de cubiertas elaboradas en teja de barro, con inclinación igual o menor a 30°. Los dos cuerpos, el de su cubierta y el de su fachada determinan un sentido horizontal en su composición general. Los vanos de ventanas presentan formas y remates diversos dentro de distribuciones Variadas.

Valores de forma: La composición de la fachada muestra como motivo central los triángulos que definen el manejo de las cubiertas inclinadas; adicionalmente se divide en cuerpo que definen ritmos y localización de los vanos de puertas y ventanas. La proyección de los volúmenes en la fachadas, cuando se presenta, establece efectos volumétricos de gran solidez y coherencia.

Valores de significado: la disposición y combinación de los materiales de cubierta y fachadas, su elaboración detallada y las texturas y colores que ofrecen, establecen un lenguaje que, junto con la disposición de puertas y ventanas de madera también elaboradas, caracteriza esta arquitectura. Los detalles de marcos y rejas de ventanas son igualmente característicos.

La implantación general (antejardines con prioridad) debe ser mantenida, si bien pueden abrirse posibilidades de mayor ocupación (áreas posteriores o laterales sin que se pierda la noción de aislamiento lateral), siempre y cuando mantenga de manera estricta relaciones de alturas de remates de volúmenes y cornisas, así como con los perfiles de cubiertas (inclinaciones, cumbres, limahoyas, limatesas), ritmos y proporciones de puertas y ventanas, materiales compatibles y armónicos.
