**FICHA IDENTIFICACION INDIVIDUAL INMUEBLE**

**008201-024-21**

Calle 69 A No. 9-65

**FICHA VALORACION ARQUITECTONICA INMUEBLE - TIPO**

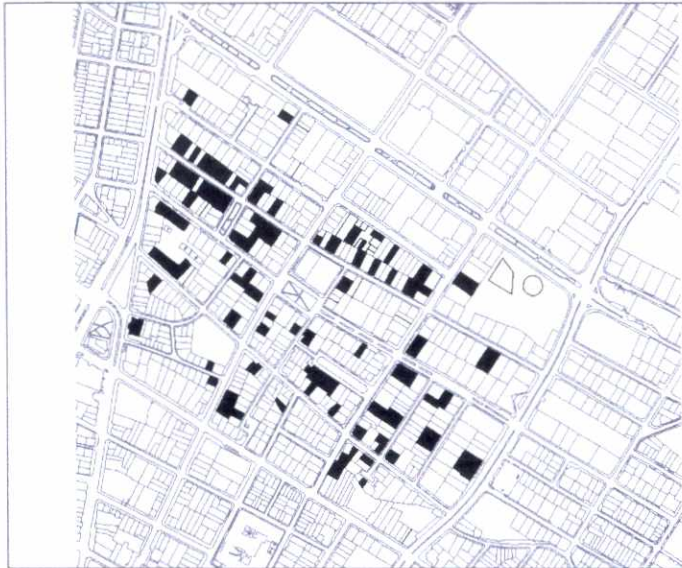
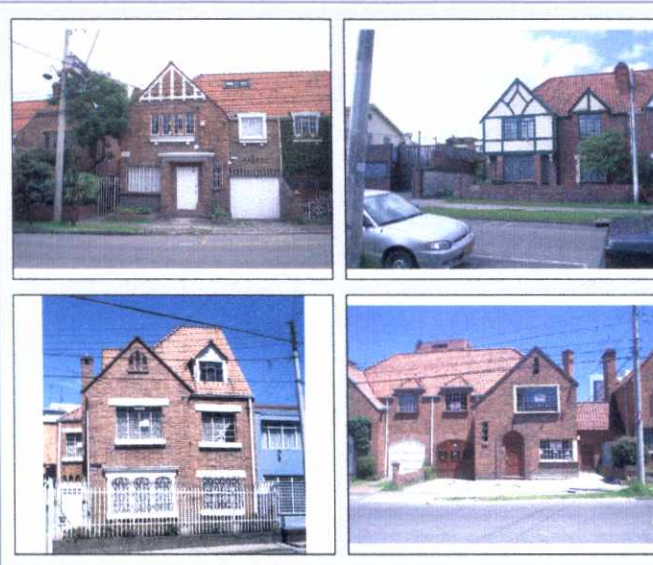
**20-40-T-Ac**

Inmuebles localizados entre medianeras (eventualmente en esquina) que pueden contar o no con antejardín. Presentan como característica dominante el uso de cubiertas elaboradas preferencialmente en teja de barro con inclinación igual o menor a 45° cuya característica dominante en fachada son los remates triangulares. Las fachadas son trabajadas haciendo marcos elaborados a puertas y ventanas que, en ocasiones, se sobrealzan del plano general frontal.

**Valores de estructura:** La implantación con antejardines otorgan al espacio privado posibilidades definidas de distribución espacial interna (a menudo determinan la aparición de patios interiores de iluminación) y al espacio público calidad ambiental. El manejo de la accesibilidad frontal se desarrolla de forma lateral o central definiendo distribuciones diferenciadas de los espacios de uso social y privado.

**Valores de forma:** La composición de la fachada muestra como motivo central los dos rectángulos que configuran el cuerpo de la construcción y la cubierta; adicionalmente se divide en cuerpos que definen ritmos y localización de los vanos de puertas y ventanas. La proyección de los volúmenes en la fachadas, cuando se presenta, establece efectos volumétricos de gran solidez y coherencia.

**Valores de significado:** la disposición y combinación de los materiales de cubierta y fachadas, su elaboración detallada y las texturas y colores que ofrecen, establecen un lenguaje que, junto con la disposición de puertas y ventanas de madera también elaboradas, caracteriza esta arquitectura. Los detalles de marcos y rejas de ventanas son igualmente característicos.

La implantación general (antejardines con prioridad) debe ser mantenida, si bien pueden abrirse posibilidades de mayor ocupación (áreas posteriores o laterales sin que se pierda la noción de aislamiento lateral), siempre y cuando mantenga de manera estricta relaciones de alturas de remates de volúmenes y cornisas, así como con los perfiles de cubiertas (inclinaciones, cumbreras, limahoyas, limatesas), ritmos y proporciones de puertas y ventanas, materiales compatibles y armónicos.
