Quinta Camacho, 8201 29 6
BARRIO M/ZNA PREDIO

Carrera 9 No. 69-26/30
DIRECCION

BIENES DE INTERES CULTURAL

FICHA VALORACION ARQUITECTONICA INMUEBLE - TIPO

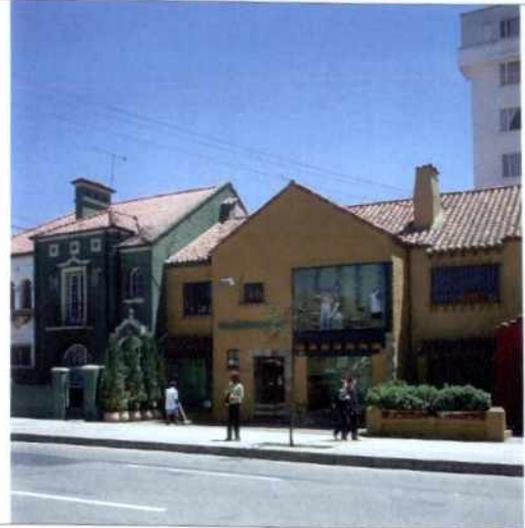
FOTOGRAFIA INMUEBLE

ARQUITECTONICA: 20-40-T-Ad

POPULAR: Techo-Fachada

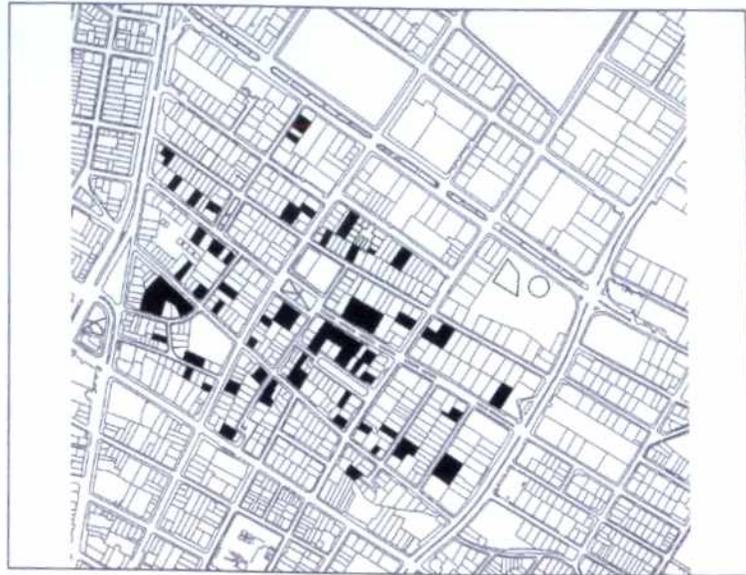
20-40-T-Ad

Inmuebles localizados entre medianeras (rara vez en esquina, a veces con aislamiento lateral) que pueden contar o no con antejardín; presentan como característica el manejo de cubiertas elaboradas en teja de barro, con inclinación igual o menor a 30°. Los dos cuerpos, el de su cubierta y el de su fachada determinan un sentido horizontal en su composición general. Los vanos de ventanas presentan formas y remates diversos dentro de distribuciones Variadas.

Valores de estructura: La implantación paramentada (a veces con antejardines) otorgan al espacio privado posibilidades definidas de distribución espacial interna (a menudo determinan la aparición de patios interiores de iluminación) I. El manejo de la accesibilidad frontal se desarrolla de forma lateral o central definiendo distribuciones diferenciadas de los espacios de uso social y privado.

Valores de forma: La composición de la fachada muestra como motivo central los triángulos que definen el manejo de las cubiertas inclinadas; adicionalmente se divide en cuerpo que definen ritmos y localización de los vanos de puertas y ventanas. La proyección de los volúmenes en la fachadas, cuando se presenta, establece efectos volumétricos de gran solidez y coherencia.

Valores de significado: la disposición y combinación de los materiales de cubierta y fachadas, su elaboración detallada y las texturas y colores que ofrecen, establecen un lenguaje que, junto con la disposición de puertas y ventanas de madera también elaboradas, caracteriza esta arquitectura. Los detalles de marcos y rejas de ventanas son igualmente característicos.

La implantación general (antejardines con prioridad) debe ser mantenida, si bien pueden abrirse posibilidades de mayor ocupación (áreas posteriores o laterales sin que se pierda la noción de aislamiento lateral), siempre y cuando mantenga de manera estricta relaciones de alturas de remates de volúmenes y cornisas, así como con los perfiles de cubiertas (inclinaciones, cumbres, limahoyas, limatesas), ritmos y proporciones de puertas y ventanas, materiales compatibles y armónicos.
