Carrera 9 No. 69-32
DIRECCION

BIENES DE INTERES CULTURAL

FICHA VALORACION ARQUITECTONICA INMUEBLE - TIPO

BARRIO: QUINTA CAMACHO

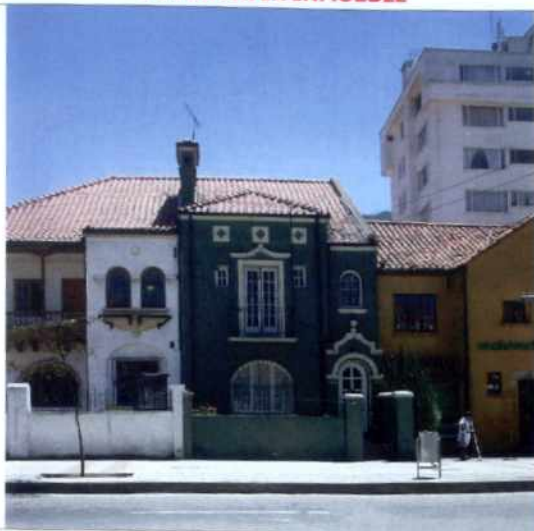
FOTOGRAFIA INMUEBLE

ARQUITECTONICA: 20-40-T-Cb

POPULAR: Volumetría en Fachada

SIC CT, CONSERVACION TIPOLOGICA
MOD. CATEGORIA

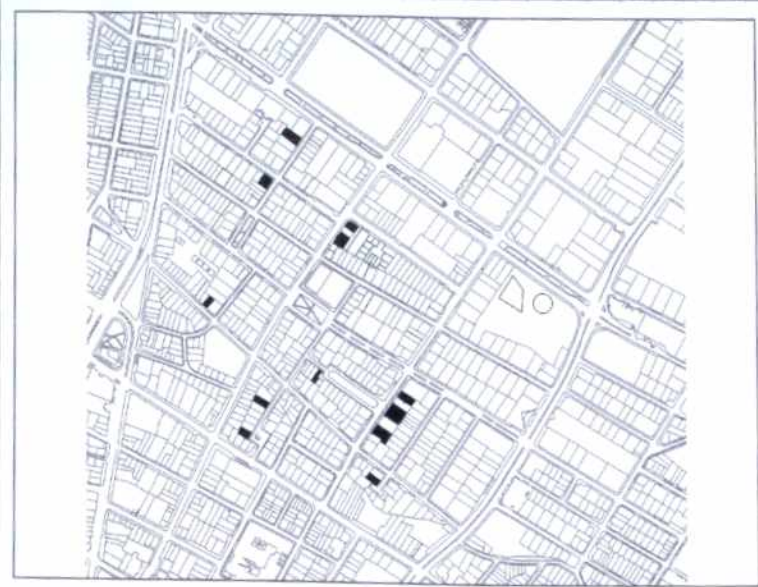
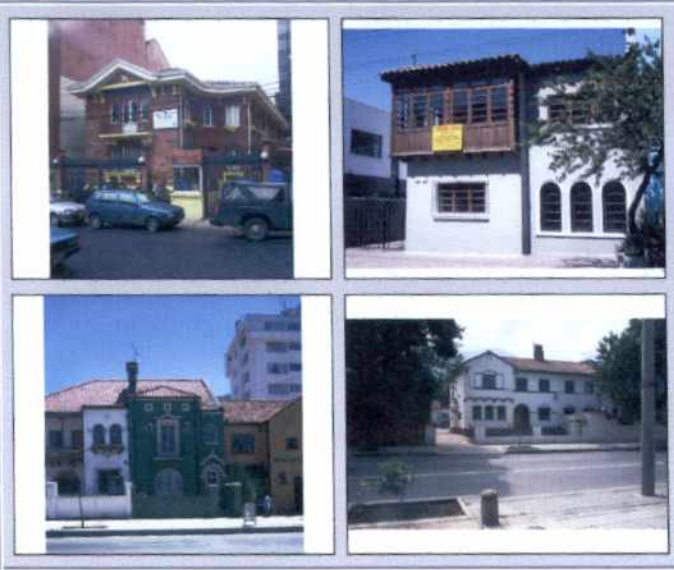
DESCRIPCIÓN DEL TIPO

Inmuebles localizados en esquinas o entre medianeras (eventualmente con antejardín) que se caracterizan por destacar en sus fachadas volúmenes como, balcones y tribunas (en madera o cemento), y frontones sobreelevados de la cubierta; y por mostrar volumetrías resultado de lo anterior con remates de fachada quebrada, figurada o escalonada, pueden tener pequeños aleros con canchillos decorados o elaboradas cornisas que a veces dejan ver la cubierta. Las ventanas con dinteles de variadas formas, están dispuestas en secuencias de pares o tríos.

Valores de estructura: La implantación paramentada y escalonada (a veces con antejardines y aislamientos laterales) otorgan al espacio privado posibilidades de distribución variada y condiciones de iluminación apropiadas y al espacio público calidad ambiental. El manejo de la accesibilidad lateral (escasa) permite distribuciones diferenciadas de los espacios de uso social y privado.

Valores de forma: La composición articulada de los volúmenes adosados a la fachada y sobrealzados de la cubierta logran un efecto dinámico de cada unidad que se proyecta en los conjuntos urbanos que configuran. La articulación de los volúmenes en la fachadas, de elaboración detallada, establecen efectos volumétricos de gran solidez y coherencia.

Valores de significado: la disposición y combinación de los materiales para los distintos planos de los volúmenes de fachada, su elaboración detallada y las texturas y colores que ofrecen, establecen un lenguaje que, junto con la disposición de puertas y ventanas de madera también elaboradas, caracteriza esta arquitectura. Los detalles de balaustradas y rejas de ventanas son característicos. Muchos deben ser obra de profesionales de la arquitectura.

La implantación general paramentada (antejardines y aislamientos laterales si aparecen) debe ser mantenida, si bien pueden abrirse posibilidades de mayor ocupación (áreas posteriores o laterales sin que se pierda la noción de aislamiento lateral), siempre y cuando mantenga de manera estricta relaciones de alturas de remates de volúmenes (formas geométrica, proporción, materiales y disposición dentro de la fachada), detalles de cornisas, ritmos y proporciones de puertas y ventanas, materiales compatibles y armónicos.
