Carrera 9 No. 69-46

BIENES DE INTERES CULTURAL

FICHA VALORACION ARQUITECTONICA INMUEBLE - TIPO

BARRIO: QUINTA CAMACHO

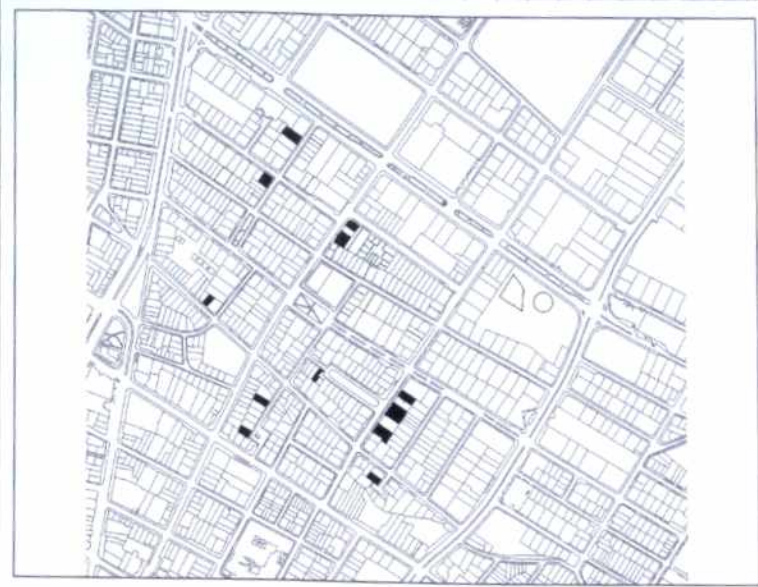
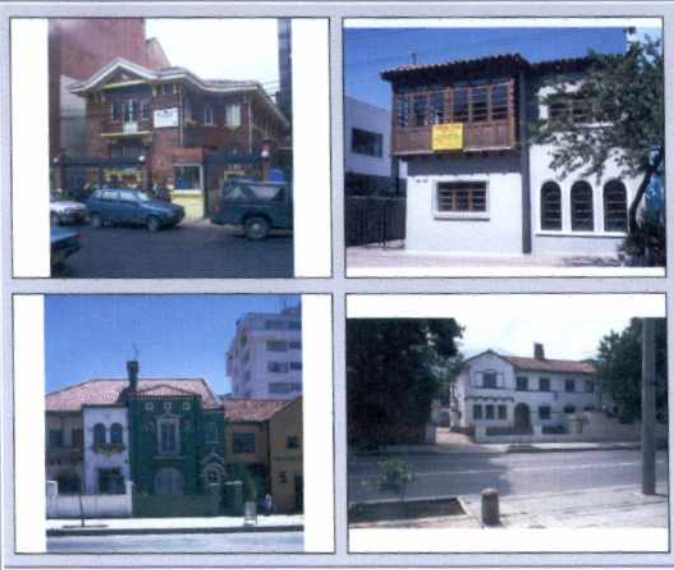
20-40-T-Cb

DESCRIPCIÓN DEL TIPO

Inmuebles localizados en esquinas o entre medianeras (eventualmente con antejardín) que se caracterizan por destacar en sus fachadas volúmenes como, balcones y tribunas (en madera o cemento), y frontones sobreelevados de la cubierta; y por mostrar volumetrías resultado de lo anterior con remates de fachada quebrada, figurada o escalonada, pueden tener pequeños aleros con canchillos decorados o elaboradas cornisas que a veces dejan ver la cubierta. Las ventanas con dinteles de variadas formas, están dispuestas en secuencias de pares o tríos.

Valores de estructura: La implantación paramentada y escalonada (a veces con antejardines y aislamientos laterales) otorgan al espacio privado posibilidades de distribución variada y condiciones de iluminación apropiadas y al espacio público calidad ambiental. El manejo de la accesibilidad lateral (escasa) permite distribuciones diferenciadas de los espacios de uso social y privado.

Valores de forma: La composición articulada de los volúmenes adosados a la fachada y sobrealzados de la cubierta logran un efecto dinámico de cada unidad que se proyecta en los conjuntos urbanos que configuran. La articulación de los volúmenes en la fachadas, de elaboración detallada, establecen efectos volumétricos de gran solidez y coherencia.

Valores de significado: la disposición y combinación de los materiales para los distintos planos de los volúmenes de fachada, su elaboración detallada y las texturas y colores que ofrecen, establecen un lenguaje que, junto con la disposición de puertas y ventanas de madera también elaboradas, caracteriza esta arquitectura. Los detalles de balaustradas y rejas de ventanas son característicos. Muchos deben ser obra de profesionales de la arquitectura.

La implantación general paramentada (antejardines y aislamientos laterales si aparecen) debe ser mantenida, si bien pueden abrirse posibilidades de mayor ocupación (áreas posteriores o laterales sin que se pierda la noción de aislamiento lateral), siempre y cuando mantenga de manera estricta relaciones de alturas de remates de volúmenes (formas geométrica, proporción, materiales y disposición dentro de la fachada), detalles de cornisas, ritmos y proporciones de puertas y ventanas, materiales compatibles y armónicos.
