Quinta Camacho, 8201 29 10
BARRIO M/ZNA PREDIO

Carrera 9 No. 69-70
DIRECCION

BIENES DE INTERES CULTURAL

FICHA VALORACION ARQUITECTONICA INMUEBLE - TIPO

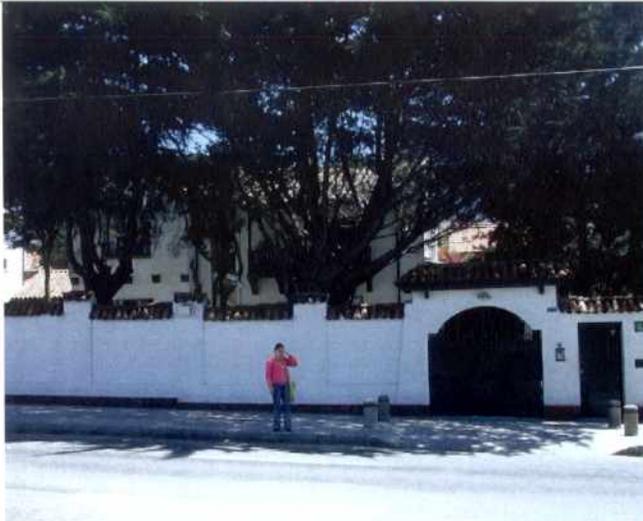
FOTOGRAFIA INMUEBLE

ARQUITECTONICA: 20-40-T-Cb
POPULAR: Volumetría en Fachada

SIC CT, CONSERVACION TIPOLOGICA
MOD. **CATEGORIA**

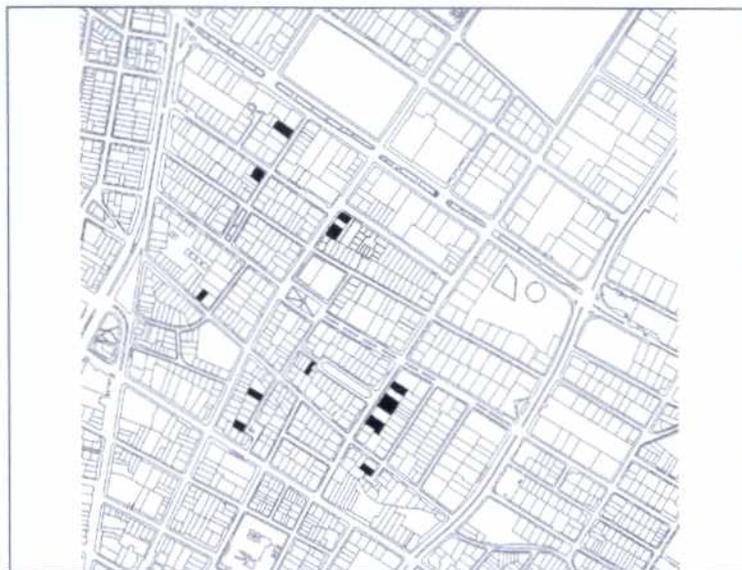
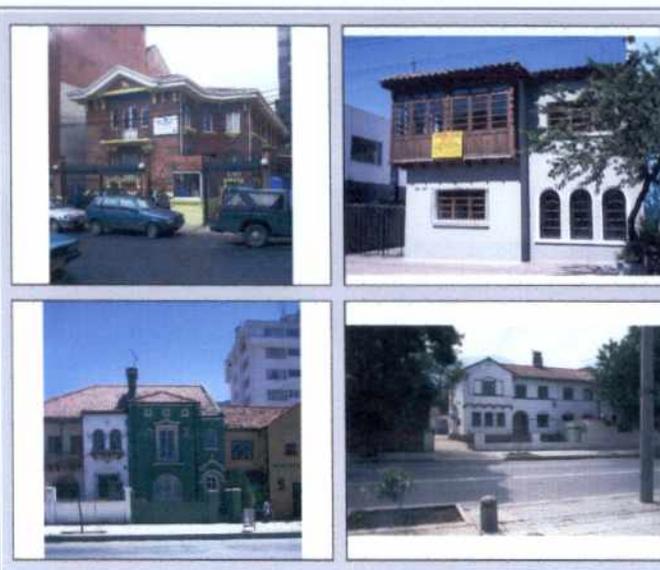
20-40-T-Cb

DESCRIPCIÓN DEL TIPO

Inmuebles localizados en esquinas o entre medianeras (eventualmente con antejardín) que se caracterizan por destacar en sus fachadas volúmenes como, balcones y tribunas (en madera o cemento), y frontones sobreelevados de la cubierta; y por mostrar volumetrías resultado de lo anterior con remates de fachada quebrada, figurada o escalonada, pueden tener pequeños aleros con canchillos decorados o elaboradas cornisas que a veces dejan ver la cubierta. Las ventanas con dinteles de variadas formas, están dispuestas en secuencias de pares o tríos.

Valores de estructura: La implantación paramentada y escalonada (a veces con anteparcos y aislamientos laterales) otorgan al espacio privado posibilidades de distribución variada y condiciones de iluminación apropiadas y al espacio público calidad ambiental. El manejo de la accesibilidad lateral (escasa) permite distribuciones diferenciadas de los espacios de uso social y privado.

Valores de forma: La composición articulada de los volúmenes adosados a la fachada y sobreelevados de la cubierta logran un efecto dinámico de cada unidad que se proyecta en los conjuntos urbanos que configuran. La articulación de los volúmenes en la fachadas, de elaboración detallada, establecen efectos volumétricos de gran solidez y coherencia.

Valores de significado: la disposición y combinación de los materiales para los distintos planos de los volúmenes de fachada, su elaboración detallada y las texturas y colores que ofrecen, establecen un lenguaje que, junto con la disposición de puertas y ventanas de madera también elaboradas, caracteriza esta arquitectura. Los detalles de balaustradas y rejas de ventanas son característicos. Muchos deben ser obra de profesionales de la arquitectura.

La implantación general paramentada (anteparcos y aislamientos laterales si aparecen) debe ser mantenida, si bien pueden abrirse posibilidades de mayor ocupación (áreas posteriores o laterales sin que se pierda la noción de aislamiento lateral), siempre y cuando mantenga de manera estricta relaciones de alturas de remates de volúmenes (formas geométrica, proporción, materiales y disposición dentro de la fachada), detalles de cornisas, ritmos y proporciones de puertas y ventanas, materiales compatibles y armónicos.
