AAA0088UANN	COMERCIO PUNTUAL	
CHIP	USO	
ROPIL S.A		
PROPIETARIO		
Carrera 9 No. 69 A-26		
DIRECCION		
CODIGO CATASTRAL		
MATRICULA INMOBILIARIA		
2		
No. PISOS	FECHA CONSTRUCCION	
Tiene Observación: <input type="checkbox"/>

BIENES DE INTERES CULTURAL

FICHA VALORACION ARQUITECTONICA INMUEBLE - TIPO

BARRIO: QUINTA CAMACHO

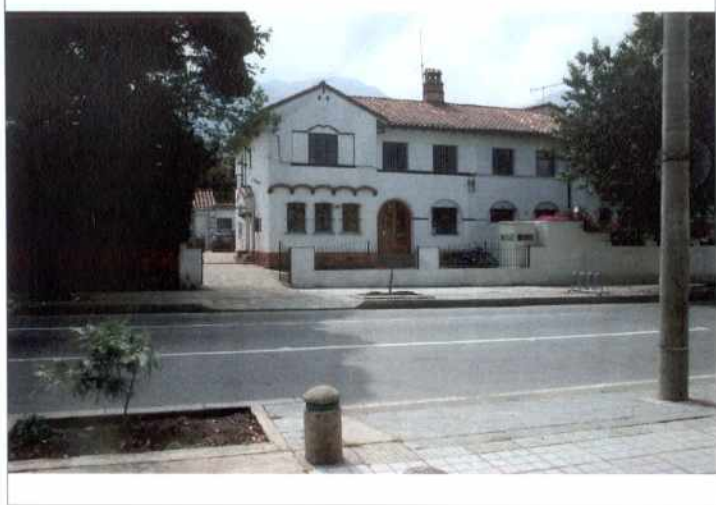
FOTOGRAFIA INMUEBLE

ARQUITECTONICA: 20-40-T-Cb
POPULAR: Volumetría en Fachada

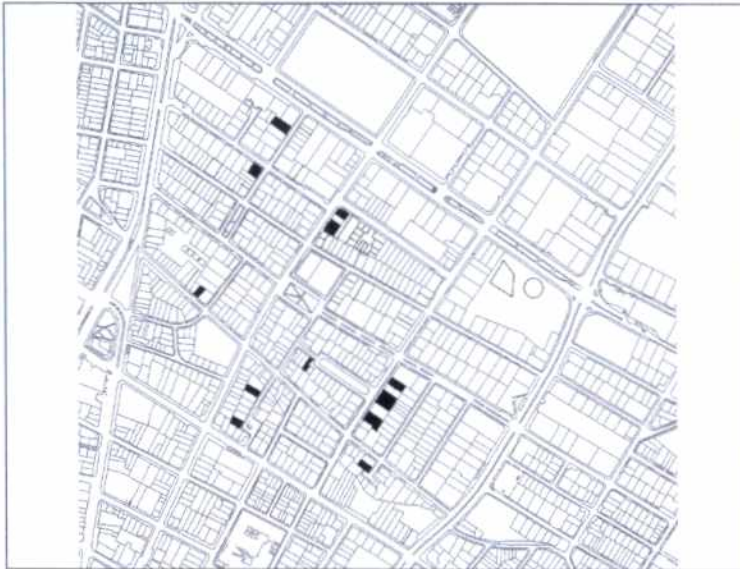
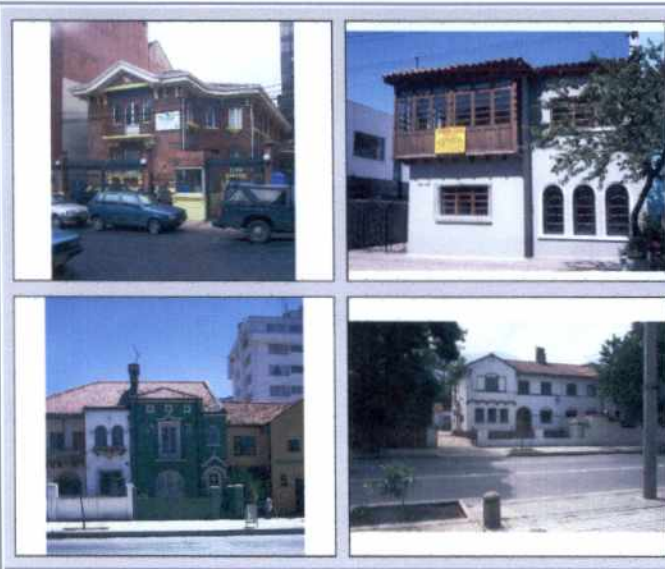
20-40-T-Cb

Inmuebles localizados en esquinas o entre medianeras (eventualmente con antejardín) que se caracterizan por destacar en sus fachadas volúmenes como, balcones y tribunas (en madera o cemento), y frontones sobreelevados de la cubierta; y por mostrar volumetrías resultado de lo anterior con remates de fachada quebrada, figurada o escalonada, pueden tener pequeños aleros con canchillos decorados o elaboradas cornisas que a veces dejan ver la cubierta. Las ventanas con dinteles de variadas formas, están dispuestas en secuencias de pares o tríos.

Valores de estructura: La implantación paramentada y escalonada (a veces con antejardines y aislamientos laterales) otorgan al espacio privado posibilidades de distribución variada y condiciones de iluminación apropiadas y al espacio público calidad ambiental. El manejo de la accesibilidad lateral (escasa) permite distribuciones diferenciadas de los espacios de uso social y privado.

Valores de forma: La composición articulada de los volúmenes adosados a la fachada y sobrealzados de la cubierta logran un efecto dinámico de cada unidad que se proyecta en los conjuntos urbanos que configuran. La articulación de los volúmenes en la fachadas, de elaboración detallada, establecen efectos volumétricos de gran solidez y coherencia.

Valores de significado: la disposición y combinación de los materiales para los distintos planos de los volúmenes de fachada, su elaboración detallada y las texturas y colores que ofrecen, establecen un lenguaje que, junto con la disposición de puertas y ventanas de madera también elaboradas, caracteriza esta arquitectura. Los detalles de balaustradas y rejas de ventanas son característicos. Muchos deben ser obra de profesionales de la arquitectura.

La implantación general paramentada (antejardines y aislamientos laterales si aparecen) debe ser mantenida, si bien pueden abrirse posibilidades de mayor ocupación (áreas posteriores o laterales sin que se pierda la noción de aislamiento lateral), siempre y cuando mantenga de manera estricta relaciones de alturas de remates de volúmenes (formas geométrica, proporción, materiales y disposición dentro de la fachada), detalles de cornisas, ritmos y proporciones de puertas y ventanas, materiales compatibles y armónicos.
