Carrera 7 A No. 69-54

BIENES DE INTERES CULTURAL

FICHA VALORACION ARQUITECTONICA INMUEBLE - TIPO

BARRIO: QUINTA CAMACHO

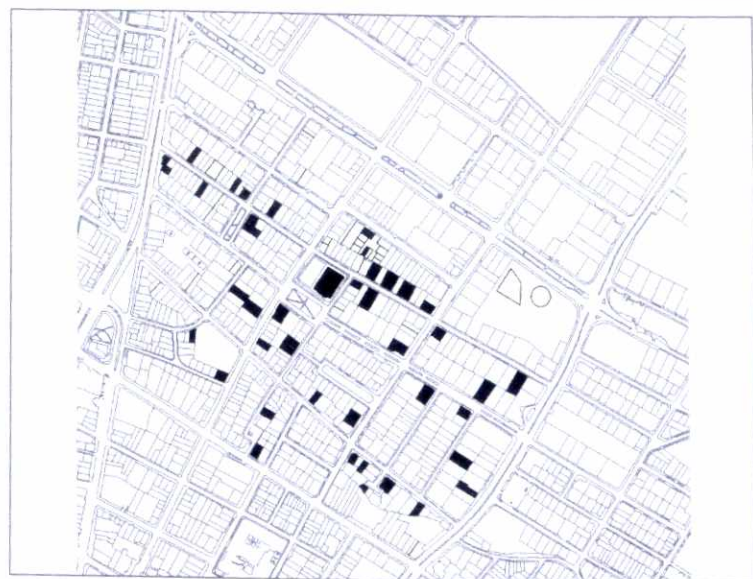
20-40-T-Ab

DESCRIPCIÓN DEL TIPO

Inmuebles localizados entre medianeras (eventualmente en esquina), cuentan con aislamiento lateral o antejardín y presentan como característica dominante el uso de cubiertas elaboradas preferencialmente en teja de barro con pendientes entre 30 y 60°, que pueden contener mansardas. Sus fachadas, pañetadas o en ladrillo a la vista presentan detalles decorativos, cuentan con movimiento volumétrico en sus fachadas y remates triangulares; sus puertas y ventanas se encuentran enmarcadas.

La implantación general (antejardines con prioridad) debe ser mantenida, si bien pueden abrirse posibilidades de mayor ocupación (áreas posteriores o laterales sin que se pierda la noción de aislamiento lateral), siempre y cuando mantenga de manera estricta relaciones de alturas de remates de volúmenes y cornisas, así como con los perfiles de cubiertas (inclinaciones, cumbreras, limahoyas, limatesas), ritmos y proporciones de puertas y ventanas, materiales compatibles y armónicos.

Valores de estructura: La implantación con antejardines y los aislamientos laterales otorgan al espacio privado posibilidades de distribución variada y condiciones de iluminación apropiadas y al espacio público calidad ambiental. El manejo de la accesibilidad lateral (cuando se presenta) permite distribuciones diferenciadas de los espacios de uso social y privado.

Valores de forma: La relación entre los volúmenes de cubierta y de fachada articulan cada unidad y establecen conjuntos urbanos que configuran agrupaciones con calidad ambiental. El movimiento volumétrico de fachada y de cubiertas se destacan como componentes formales. La proyección de los volúmenes en la fachadas, de elaboración detallada, establecen efectos volumétricos de gran solidez y coherencia.

Valores de significado: la disposición y combinación de los materiales de cubierta y fachadas, su elaboración detallada y las texturas y colores que ofrecen, establecen un lenguaje que, junto con la disposición de puertas y ventanas de madera también elaboradas, caracteriza esta arquitectura. Los detalles de marcos y rejas de ventanas son igualmente característicos. Muchos deben ser obra de profesionales de la arquitectura.
