FICHA DE VALORACION INDIVIDUAL
BIENES DE INTERES CULTURAL - BOGOTA D.C.
DEPARTAMENTO ADMINISTRATIVO DE PLANEACION DISTRICTAL

Nro. FICHA :
82040111

DIRECCION : Calle 69 No. 6-55/85, Carrera 7 No. 68- 70

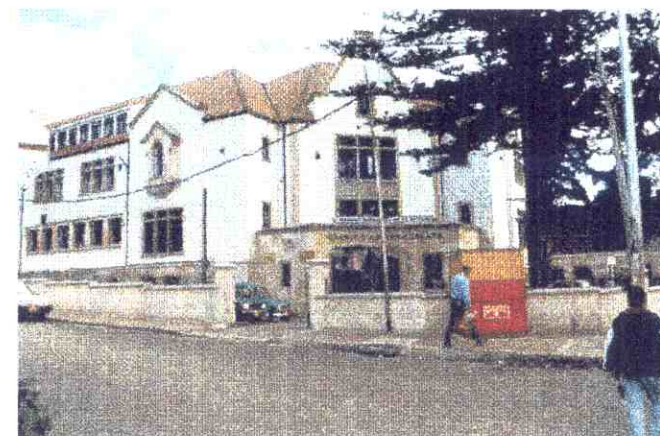
FOTOGRAFIA DEL INMUEBLE :

Cuenta con valores culturales representativos de la arquitectura inglesa (aplicado casi exclusivamente a la vivienda), a veces llamado "Tudor", por sus semejanzas con la arquitectura de ese periodo inglés: grandes cubiertas pendientes en teja de barro, los "áticos" o "mansardas" afloran a la fachada y producen ventanas salientes, uso de ladrillo como material de fachada. El tratamiento de fachadas es de "libre interpretación" en tanto el estilo carece de normas estrictas. En algunos ejemplos se usan entramados de madera o simulacros en los segundos pisos, a la manera isabelina. En otros se trabajan ventanas abombadas (bay-windows), molduras de resalte de jambas y dinteles de puertas y ventanas. En este caso, se destaca la combinación de ladrillo y piedra o concreto, por medio del cual se elabora la ornamentación de la fachada. Otros aspectos: Se destaca su magnífico acceso en piedra tallada en la esquina del predio. Los accesos por la esquina no son comunes en este tipo de arquitectura, pues generalmente se localizan frontal o lateralmente. Simetría y modulación de vanos. Empleo de elementos ornamentales de piedra, cornisas y molduras para enmarcar los vanos. Las ventanas de primer y segundo piso se integran a través del trabajo en piedra tallada, con el fin de brindar verticalidad a la composición. Relieves en fachada por medio de la combinación de piedra o cemento y ladrillo. El acceso es jerarquizado por el trabajo en piedra tallada.

El inmueble, paramentado, se encuentra localizado en un predio esquinero, en el cual se destaca la respuesta a la esquina dada por la disposición del acceso en diagonal.

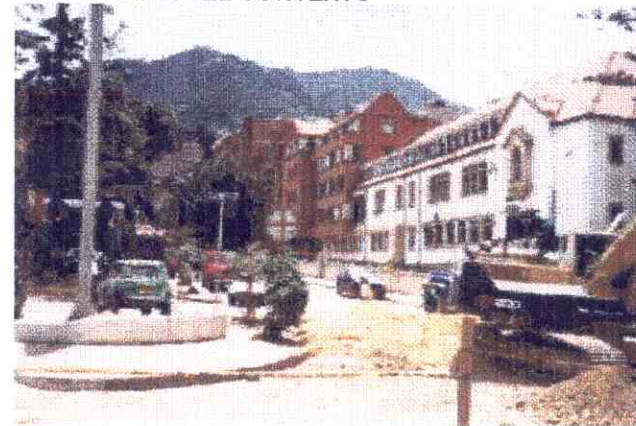
FOTOGRAFIA DEL CONTEXTO

Se conservan la morfología y tipologías presentes en el entorno inmediato y el antejardín con cerramiento como elemento urbano característico del sector. Se integra al contexto de barrio y manzana haciendo parte de la consolidación de la estructura urbana y morfológica del sector (Valor contextual).

El pino que se encuentra en el antejardín de este predio, es un elemento que constituye un hito en el recorrido de la carrera séptima. Adicionalmente, hace parte integral de la percepción de la presente edificación.

Tratamiento del antejardín como zona dura
