**FICHA DE VALORACION INDIVIDUAL**  
**BIENES DE INTERES CULTURAL - BOGOTA D.C.**  
**DEPARTAMENTO ADMINISTRATIVO DE PLANEACION DISTRICTAL**

Nro. FICHA :  
82040314

**UPZ :** Pardo Rubio  
**BARRIO :** Granada  
**MANZANA :** 3                   **PREDIO :** 14  
**DIRECCION :** Calle 67 No. 6-11/21, Carrera 6 No. 66- 51/ 53  
**PROPIETARIO :** ASOCIACIÓN CRISTIANA FEMENINA  
**AUTOR :**  
**USO ACTUAL :** COLEGIOS Y UNIVERSIDADES  
**Nro. PISOS :** 2 y altillo  
**ESTADO DE CONSERVACION :** BUENO

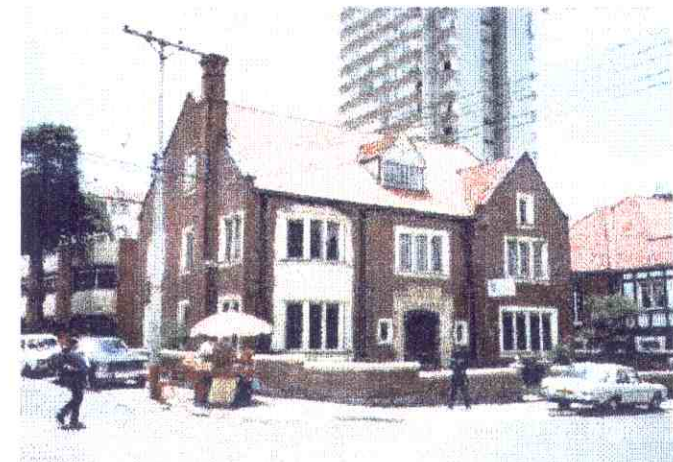
**FOTOGRAFIA DEL INMUEBLE :**

Cuenta con valores culturales representativos de la arquitectura inglesa (aplicado casi exclusivamente a la vivienda), a veces llamado "Tudor", por sus semejanzas con la arquitectura de ese periodo inglés: grandes cubiertas pendientes en teja de barro, los "áticos" o "mansardas" afloran a la fachada y producen ventanas salientes, uso de ladrillo como material de fachada. El tratamiento de fachadas es de "libre interpretación" en tanto el estilo carece de normas estrictas. En algunos ejemplos se usan entramados de madera o simulacros en los segundos pisos, a la manera isabelina. En otros se destaca la combinación de ladrillo y piedra o concreto, por medio del cual se elabora la ornamentación de la fachada. En este caso, se trabajan ventanas abombadas (bay-windows), molduras de resalte de jambas y dinteles de puertas y ventanas. Otros aspectos: Manejo de proporción entre volúmenes y en el conjunto de la fachada en general. Simetría y modulación de vanos. Empleo de elementos ornamentales de piedra, cornisas y molduras para enmarcar los vanos. Piedra del bay window tallada para ornamentar y jerarquizar este volumen. Relieves en fachada por medio de la combinación de piedra o cemento y ladrillo. Manejo elaborado del ladrillo para jerarquizar las chimeneas. El acceso es jerarquizado por el trabajo en piedra tallada.
