**FICHA DE VALORACION INDIVIDUAL**  
**BIENES DE INTERES CULTURAL - BOGOTA D.C.**  
**DEPARTAMENTO ADMINISTRATIVO DE PLANEACION DISTRITAL**

Nro. FICHA :  
82040506

DIRECCION : Carrera 6 No. 66-16/28

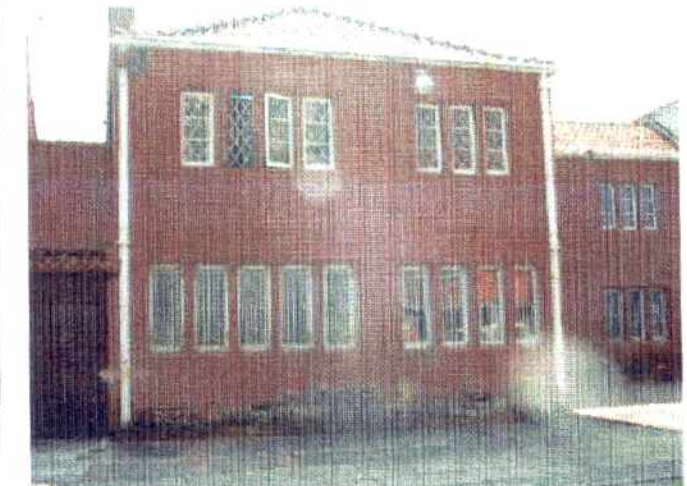
**FOTOGRAFIA DEL INMUEBLE :**

ESTADO DE CONSERVACION : REGULAR

Cuenta con valores culturales representativos de la arquitectura inglesa (aplicado casi exclusivamente a la vivienda), a veces llamado "Tudor", por sus semejanzas con la arquitectura de ese periodo inglés: grandes cubiertas pendientes en teja de barro, los "áticos" o "mansardas" afloran a la fachada y producen ventanas salientes; uso de ladrillo como material de fachada. El tratamiento de fachadas es de "libre interpretación" en tanto el estilo carece de normas estrictas. En algunos ejemplos se usan entramados de madera o simulacros en los segundos pisos, a la manera isabelina. En otros se trabajan ventanas abombadas (bay-windows), molduras de resalte de jambas y dinteles de puertas y ventanas. En este caso, se destaca la combinación de ladrillo y piedra o concreto, por medio del cual se elabora la ornamentación de la fachada. Otros aspectos: Manejo de proporción entre volúmenes y en el conjunto de la fachada en general Simetría y modulación de vanos. Empleo de elementos ornamentales de piedra, cornisas y molduras para enmarcar los vanos. Relieves en fachada por medio de la combinación de piedra o cemento y ladrillo.

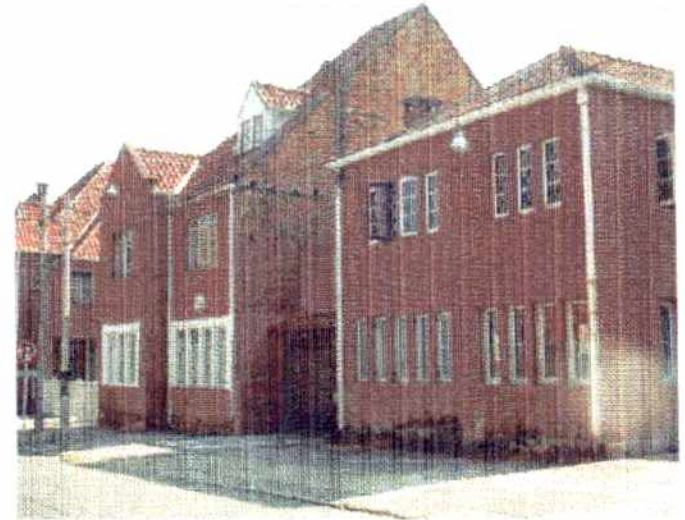
OTRAS FOTOGRAFIAS

Tratamiento del antejardín como zona dura. Eliminación del muro de antepecho de cerramiento original del antejardín.

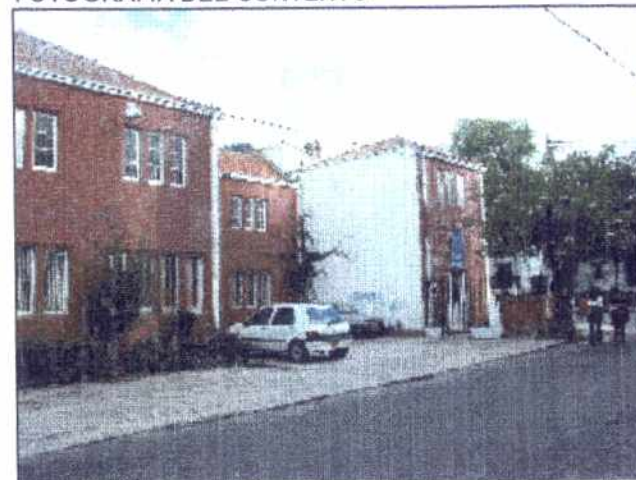
**FOTOGRAFIA DEL CONTEXTO**

El inmueble se encuentra localizado en el barrio Granada, el cual fue considerado por el Decreto 619 de 2000 (Plan de Ordenamiento Territorial) como parte de un Sector de Interés Cultural con desarrollo individual en razón a sus valores urbano ambientales y a la forma de crecimiento ordenada con base en una división del suelo pública sobre la cual se construyeron de forma privada en los predios, de modo que conserva una unidad formal y representativa del desarrollo histórico de la ciudad a través de valores arquitectónicos, urbanísticos y ambientales. De acuerdo a lo anterior, el inmueble se valora como parte de un contexto a conservar, con características como: Edificación de tamaño mediano, con importancia urbanística y arquitectónica, cuyas características formales son análogas a otras de mejor producción arquitectónica, pero ajustadas a la escala del predio y del barrio. Se conservan la morfología y tipologías presentes en el entorno inmediato y el antejardín con cerramiento, que aunque en algunos inmuebles ha sido eliminado al tratarse como zona dura para parqueo, es un elemento urbano característico del sector. Se integra al contexto de barrio y manzana haciendo parte de la consolidación de la estructura urbana y morfológica del sector (Valor contextual).
