FICHA DE VALORACION INDIVIDUAL
BIENES DE INTERES CULTURAL - BOGOTA D.C.
DEPARTAMENTO ADMINISTRATIVO DE PLANEACION DISTRICTAL

Nro. FICHA :
82040507

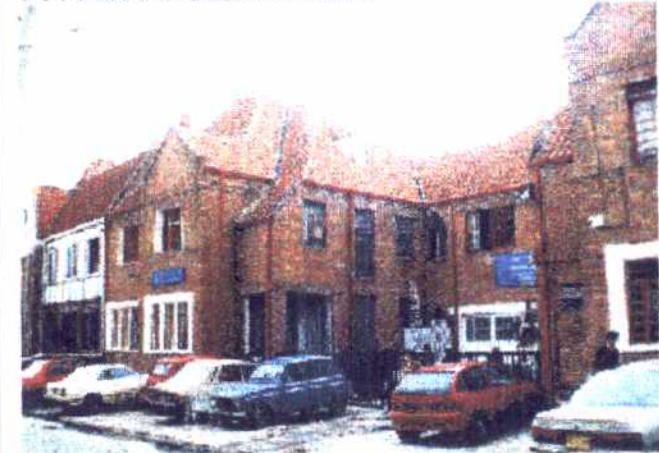
FOTOGRAFIA DEL CONTEXTO

ALTERACIONES A LA EDIFICACION ORIGINAL VISIBLES DESDE EL EXTERIOR :

Tratamiento del antejardín como zona dura. Eliminación del muro de antepecho de cerramiento original del antejardín.
