**FICHA DE VALORACION INDIVIDUAL**  
**BIENES DE INTERES CULTURAL - BOGOTA D.C.**  
**DEPARTAMENTO ADMINISTRATIVO DE PLANEACION DISTRITAL**

Nro. FICHA :  
82040513

DIRECCION : Calle 67 No. 5-11, Carrera 5 No. 66-59

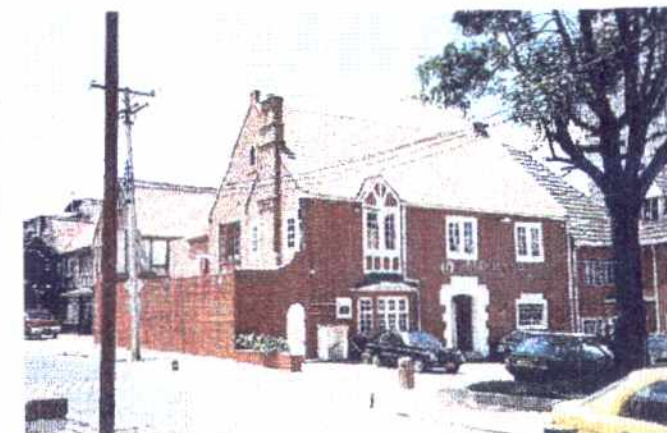
**FOTOGRAFIA DEL INMUEBLE :**

ESTADO DE CONSERVACION : REGULAR

Cuenta con valores culturales representativos de la arquitectura inglesa (aplicado casi exclusivamente a la vivienda), a veces llamado "Tudor" por sus semejanzas con la arquitectura de ese periodo inglés, grandes cubiertas pendientes en teja de barro, uso de ladrillo como material de fachada. El tratamiento de fachadas es de "libre interpretación" en tanto el estilo carece de normas estrictas. En algunos ejemplos se usan entramados de madera o simulacros en los segundos pisos, a la manera isabelina. En otros se destaca la combinación de ladrillo y piedra o concreto, por medio del cual se elabora la ornamentación de la fachada. En este caso, se trabajan ventanas abombadas (bay-windows), molduras de resalte de jambas y dinteles de puertas y ventanas. Otros aspectos: Manejo de proporción entre volúmenes y en el conjunto de la fachada en general. Simetría y modulación de vanos. Empleo de elementos ornamentales de piedra, cornisas y molduras para enmarcar los vanos. Relieves en fachada por medio de la combinación de piedra o cemento y ladrillo. El acceso es jerarquizado por el trabajo en piedra tallada. Manejo elaborado del ladrillo para jerarquizar las chimeneas. Pequeñas decoraciones a manera de entramados que enfatizan ciertos puntos de la fachada.

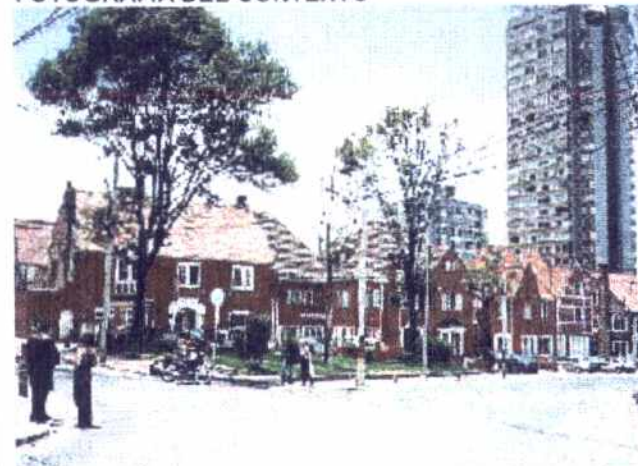
### FOTOGRAFIA DEL CONTEXTO

### ALTERACIONES A LA EDIFICACION ORIGINAL VISIBLES DESDE EL EXTERIOR :

Tratamiento del antejardín como zona dura. Eliminación del zócalo de cerramiento original del antejardín.
