FICHA DE VALORACION INDIVIDUAL
BIENES DE INTERES CULTURAL - BOGOTA D.C.
DEPARTAMENTO ADMINISTRATIVO DE PLANEACION DISTRICTAL

Nro. FICHA :
82040515

DIRECCION : Carrera 5 No. 66-27/29

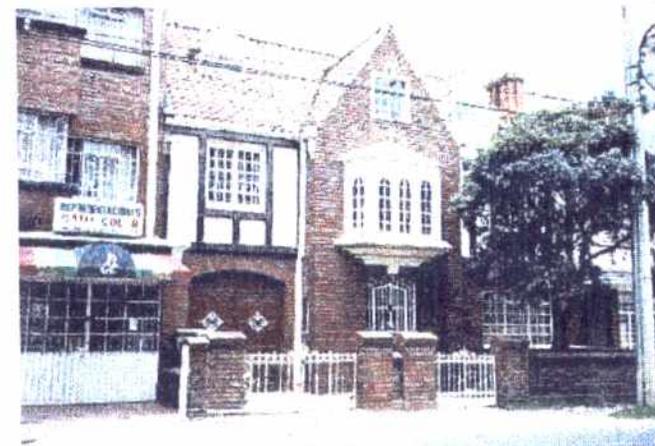
FOTOGRAFIA DEL INMUEBLE :

Cuenta con valores culturales representativos de la arquitectura inglesa (aplicado casi exclusivamente a la vivienda), a veces llamado "Tudor" por sus semejanzas con la arquitectura de ese periodo inglés, grandes cubiertas pendientes en teja de barro, los "áticos" o "mansardas" afloran a la fachada y producen ventanas salientes, uso de ladrillo como material de fachada. El tratamiento de fachadas es de "libre interpretación" en tanto el estilo carece de normas estrictas. En algunos ejemplos se usan entramados de madera o simulacros en los segundos pisos, a la manera isabelina. En otros se destaca la combinación de ladrillo y piedra o concreto, por medio del cual se elabora la ornamentación de la fachada. En este caso, se trabajan ventanas abombadas (bay-windows), molduras de resalte de jambas y dinteles de puertas y ventanas. Otros aspectos: Manejo de proporción entre volúmenes y en el conjunto de la fachada en general. Simetría y modulación de vanos. Empleo de elementos ornamentales de piedra, cornisas y molduras para enmarcar los vanos. Piedra del bay window tallada para ornamentar y jerarquizar este volumen. Relieves en fachada por medio de la combinación de piedra o cemento y ladrillo. Manejo elaborado del ladrillo para jerarquizar las chimeneas. Decoración de partes de la fachada a manera de entramado.
