FICHA No: 408

SECRETARIA DE PLANEACION DISTRITAL (SPD) INVENTARIO BIC / DECRETO 606 DEL AÑO 2001 DIRECCION DE PATRIMONIO Y RENOVACION URBANA CONTRATO DE CONSULTORIA No.126/2010	CARLOS HUGO GARZON YEPES Arquitecto – Magister en Estudio y Restauración de Monumentos Arquitectónicos Carrera 7 No 17 – 01 Of. 919. Bogotá - Colombia Tel: 334 58 24 / 622 56 58 - Cel: 310 310 68 38 E-MAIL: carloshgarzonarquitectos@gmail.com

1. IDENTIFICACION	BARRIO: María Cristina	CODIGO FICHA: 008205-003-15
--------------------------	-------------------------------	------------------------------------

NOMBRE DEL BIEN:		clasificación arquitectonica:	Arquitectura Habitacional, Vivienda urbana unifamiliar
OTROS NOMBRES			
MODALIDAD:	Inmueble de Interés Cultural (IIC) <input checked="" type="checkbox"/>	Sector de Interés Cultural (SIC)	
APLICACIÓN:	Inmueble de Interés Cultural (IIC) <input checked="" type="checkbox"/>	Sector de Interés Cultural (SIC)	Sector antiguo(SA)
	Sector Vivienda en Serie (SVS)	Sector con agrupaciones y conjuntos(SAC)	Monumentos conmemorativos y artísticos (MCA)
CATEGORÍA:	Dec. 606/2001: Conservación tipológica (CT)	Conservación Integral (CI) <input checked="" type="checkbox"/>	Restit

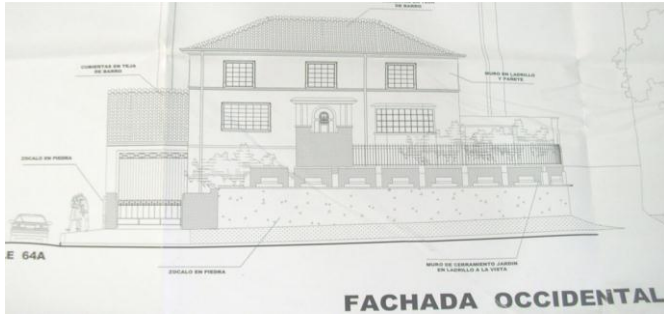
8. PLANOS ARQUITECTONICOS

ESQUEMA DE LEVANTAMIENTO: PLANTAS, ALZADOS, FACHADAS, CORTES.

PLANOS DE ARCHIVO

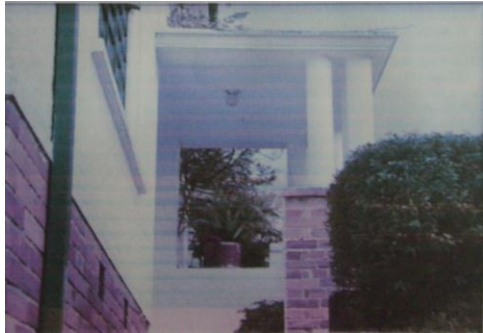
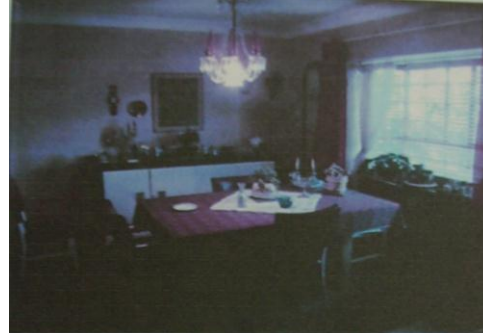
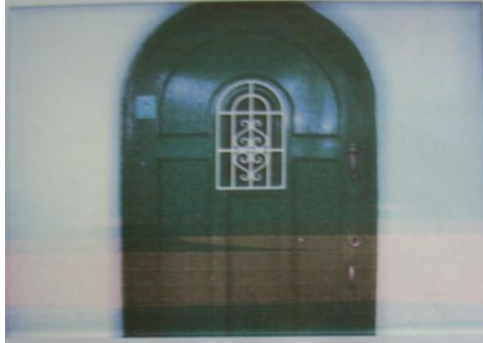
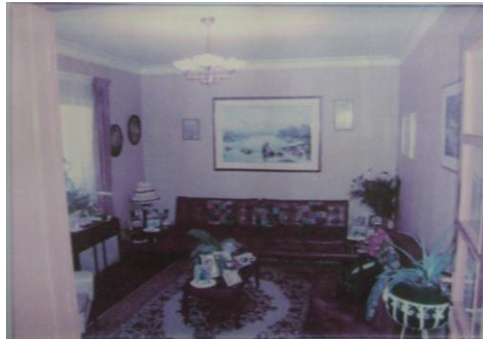
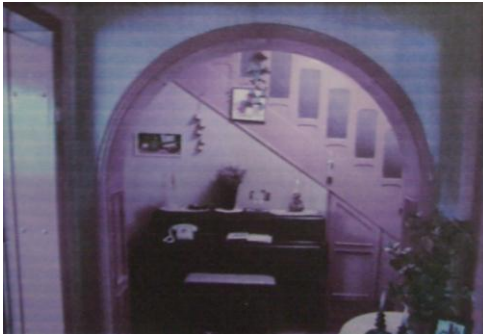
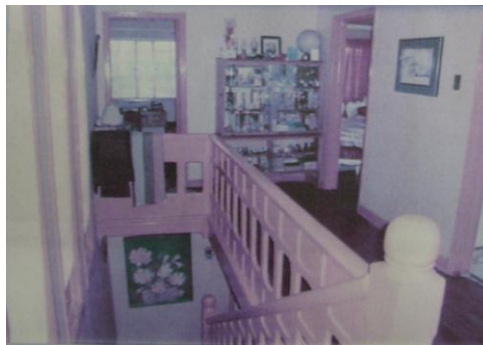
9. REGISTRO FOTOGRAFICO

DIAGNOSTICO GENERAL DEL ESTADO DE CONSERVACION: Presenta intervenciones a nivel de fachada y en espacio interior, ademas de las intervenciones propias por el mantenimiento y adecuaciones a los nuevos usos, en el exterior no se identifico fisuras ni grietas de consideracion, no se evidencian humedades ascendentes o descendentes de importancia al interior su estructura portante presenta un buen estado de conservacion, construccion de 80 años de existencia, no hay problemas estructurales de consideracion, en conclusion su estado de conservacion es bueno.

ALTERACIONES A LA EDIFICACION VISIBLES DESDE EL EXTERIOR:	POSIBILIDADES DE INTERVENCION:
	Mantenimiento - Adecuación funcional. - Liberación. - Consolidación. - Reconstrucción parcial. - Subdivisión por copropiedad. - Reparación locativa.
