FICHA No: 413

SECRETARIA DE PLANEACION DISTRITAL (SPD) INVENTARIO BIC / DECRETO 606 DEL AÑO 2001 DIRECCION DE PATRIMONIO Y RENOVACION URBANA CONTRATO DE CONSULTORIA No.126/2010	CARLOS HUGO GARZON YEPES Arquitecto – Magister en Estudio y Restauración de Monumentos Arquitectónicos Carrera 7 No 17 – 01 Of. 919. Bogotá - Colombia Tel: 334 58 24 / 622 56 58 - Cel: 310 310 68 38 E-MAIL: carloshgarzonarquitectos@gmail.com

1. IDENTIFICACION BARRIO: BOSQUE CALDERON TEJADA CODIGO FICHA: 008207-007-03

Departamento:	Cundinamarca	Municipio:	Bogota	Dirección antigua:	Clle 53 No.6-30	Dirección actual:	Av. Cra 7 No.53-14
Localidad:	Chapinero	No. Localidad:	2	UPZ:	Pardo Rubio	No. UPZ:	90
Barrio:	BOSQUE CALDERON TEJADA	Cod. Barrio:	8207	Coordenadas: X=	101649755,00	Y=	104803345,00
Decreto / Plancha No.	614-29/12/2006	No. MANZANA:	7	No. PREDIO:	3	Ced. CATASTRAL:	53 6 16
						Mat. INMOBILIARIA:	A50CO1277598

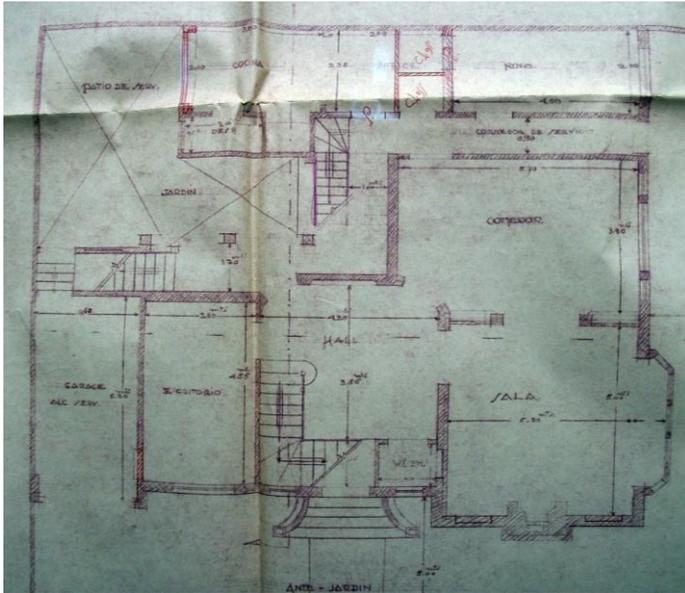
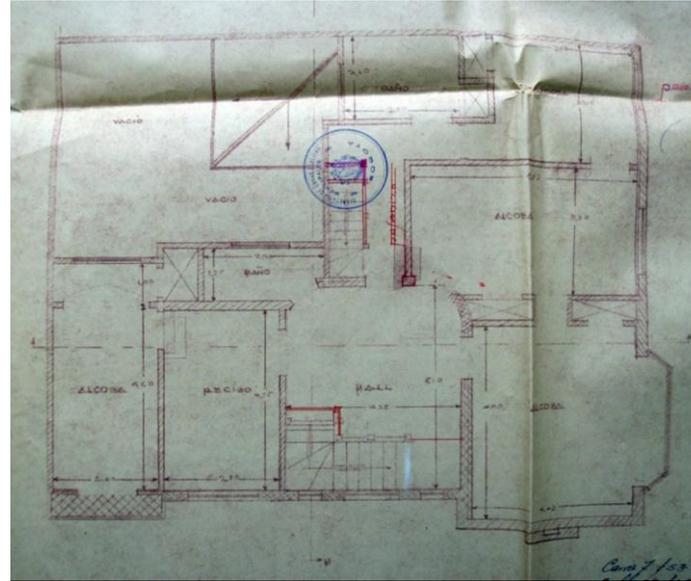
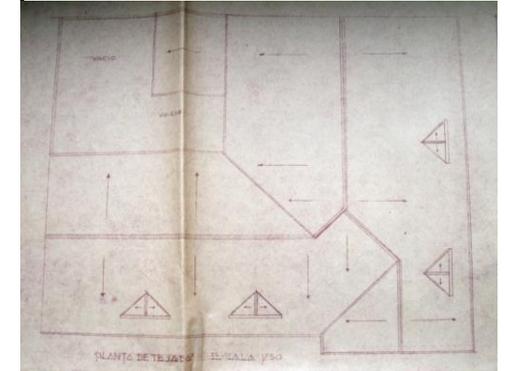
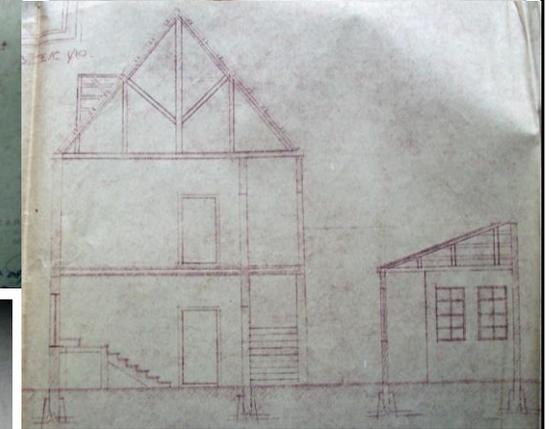
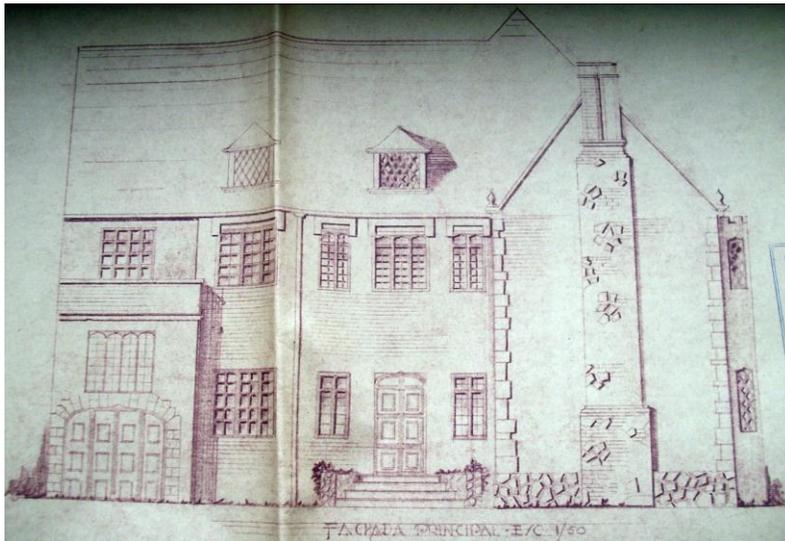
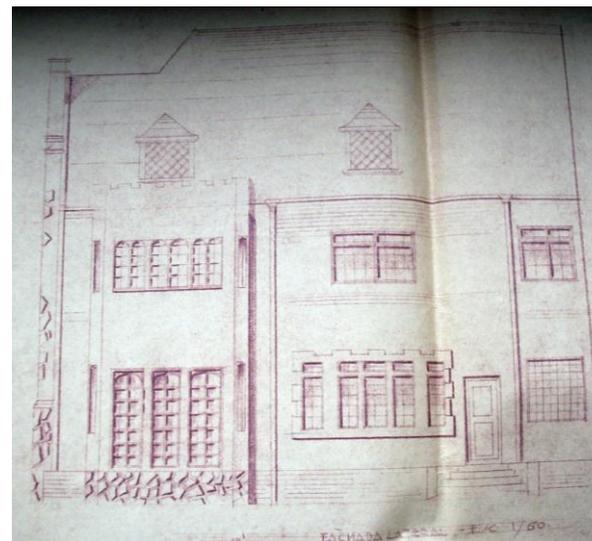
PLANOS DE ARCHIVO

ESQUEMA DE LEVANTAMIENTO: PLANTAS, ALZADOS, FACHADAS, CORTES.

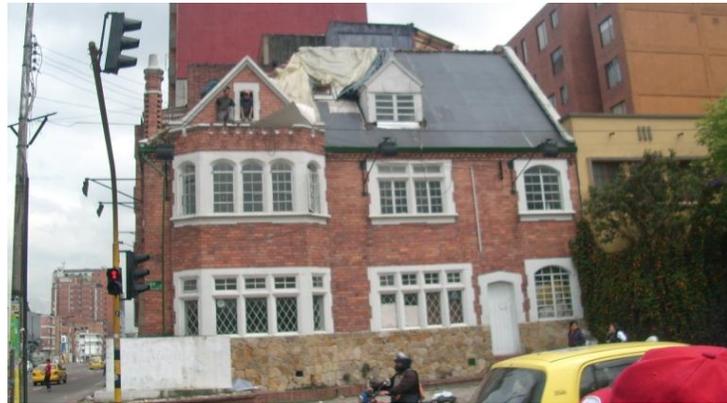
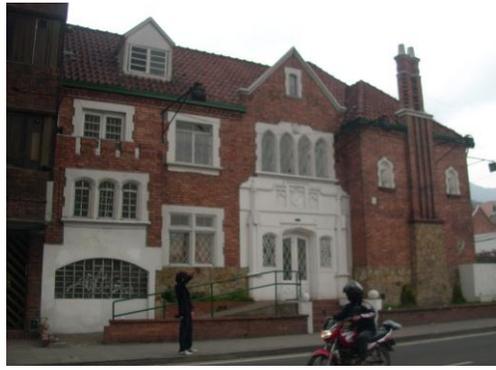
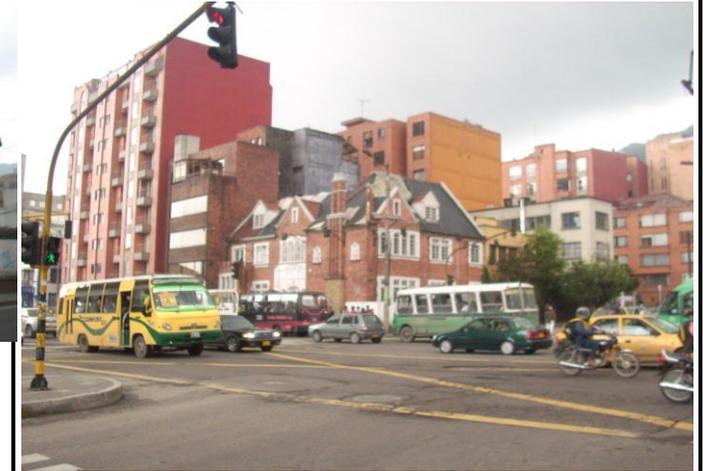
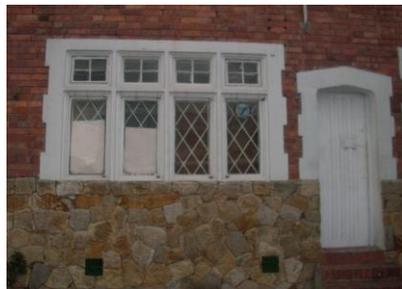
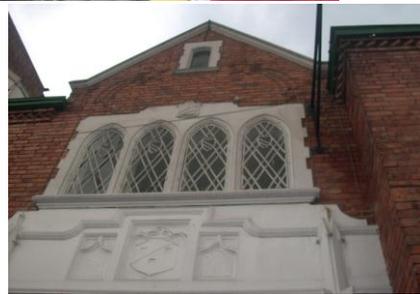
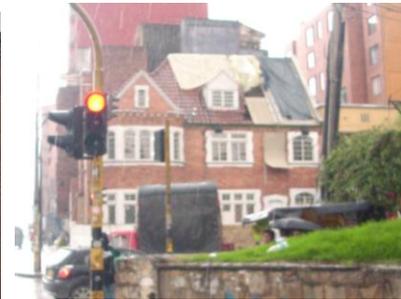
9. REGISTRO FOTOGRAFICO

DIAGNOSTICO GENERAL DEL ESTADO DE CONSERVACION: Presenta intervenciones a nivel de fachada y en espacio interior, ademas de las intervenciones propias por el mantenimiento y adecuaciones a los nuevos usos, en el exterior no se identifico fisuras ni grietas de consideracion, no se evidencian humedades ascendentes o descendentes de importancia al interior su estructura portante presenta un buen estado de conservacion, construccion de 70 años de existencia, no hay problemas estructurales de consideracion, en conclusion su estado de conservacion es bueno.

DESCRIPCIÓN GENERAL: Uso del ladrillo como recubrimiento de la fachada y zocalo en piedra. Empleo de elementos ornamentales en piedra, molduras y cornisas para enmarcar los vanos y jerarquizar el acceso. Manejo especial dl ladrillo para jerarquizar la chimenea. Relieves en fachada por medio del adecuado uso del ladrillo. Uso del bow-window en el volumen esquinero. Se destaca en el acceso por el cambio de material.

ALTERACIONES A LA EDIFICACION VISIBLES DESDE EL EXTERIOR:	POSIBILIDADES DE INTERVENCIÓN:
	Deben conservar o recuperar las características de su tipo arquitectónico en sus aspectos formales volumétricos y tipológicos. Las acciones se establecerán en forma particular para cada sector.
