FICHA No: 416

ALCALDÍA MAYOR DE BOGOTÁ D.C.	SECRETARIA DE PLANEACION DISTRITAL (SPD) INVENTARIO BIC / DECRETO 606 DEL AÑO 2001 DIRECCION DE PATRIMONIO Y RENOVACION URBANA CONTRATO DE CONSULTORIA No.126/2010	CARLOS HUGO GARZON YEPES Arquitecto – Magister en Estudio y Restauración de Monumentos Arquitectónicos Carrera 7 No 17 – 01 Of. 919. Bogotá - Colombia Tel: 334 58 24 / 622 56 58 - Cel: 310 310 68 38 E-MAIL: carloshgarzonarquitectos@gmail.com

1. IDENTIFICACION **BARRIO: Bosque Calderon Tejada** **CODIGO FICHA: 008207-009-11**

NOMBRE DEL BIEN:			clasificación arquitectónica:	Arquitectura Habitacional, Vivienda urbana unifamiliar	
OTROS NOMBRES					
MODALIDAD:	Inmueble de Interés Cultural (IIC) <input checked="" type="checkbox"/>			Sector de Interés Cultural (SIC) <input type="checkbox"/>	
APLICACIÓN:	Inmueble de Interés Cultural (IIC) <input checked="" type="checkbox"/>	Sector de Interés Cultural (SIC) <input type="checkbox"/>	Sector antiguo(SA) <input type="checkbox"/>	Sector de Desarrollo Individual(SDI) <input type="checkbox"/>	
	Sector Vivienda en Serie (SVS) <input type="checkbox"/>	Sector con agrupaciones y conjuntos(SAC) <input type="checkbox"/>	Monumentos conmemorativos

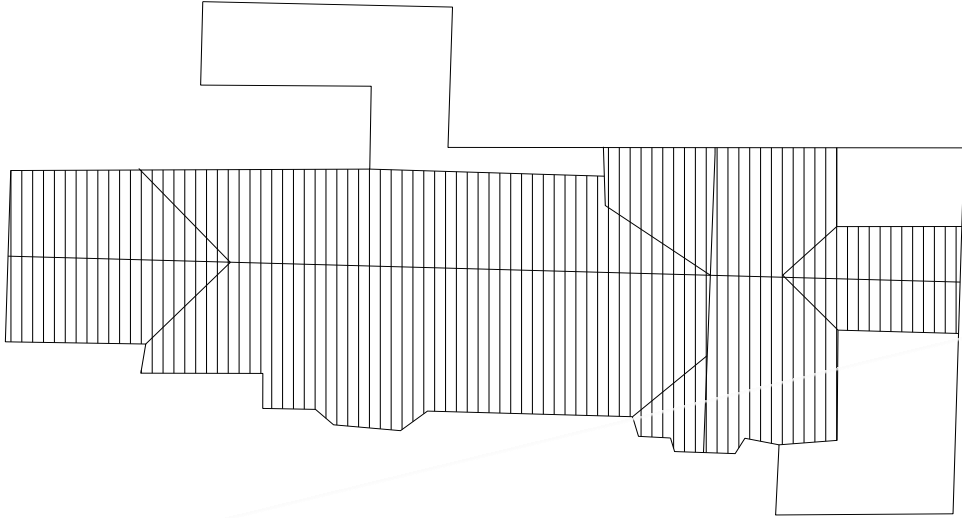
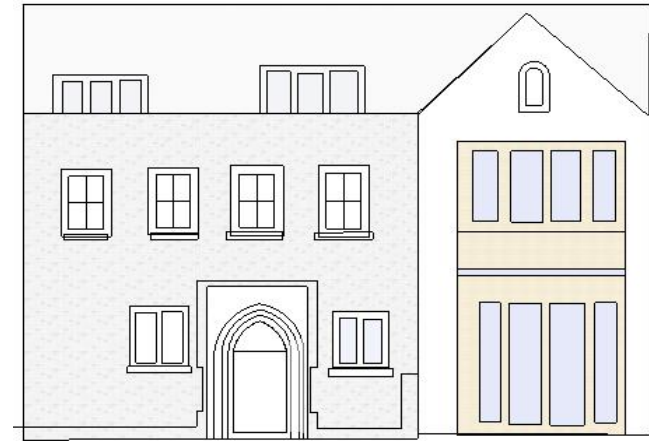
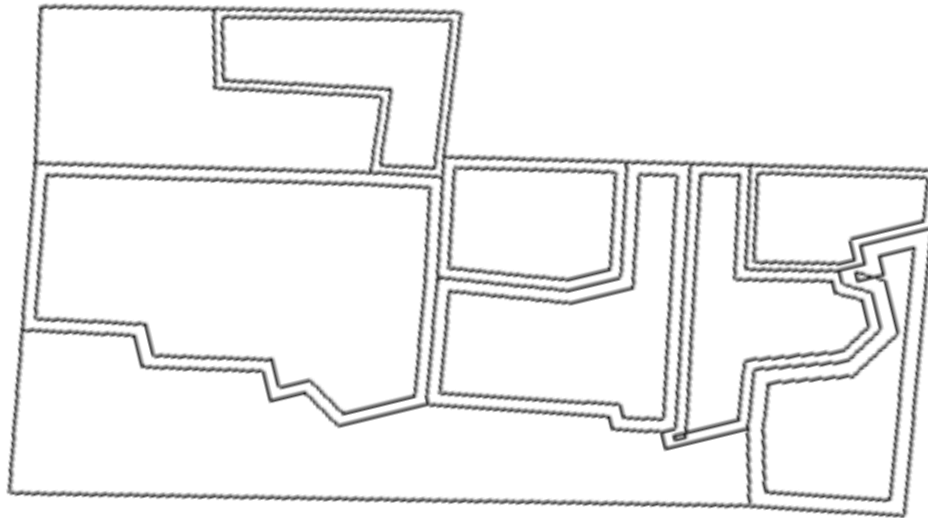
PLANOS DE ARCHIVO

ESQUEMA DE LEVANTAMIENTO: PLANTAS, ALZADOS, FACHADAS, CORTES.

NO SE PERMITIÓ EL ACCESO AL
INMUEBLE EN LA VISITA
REALIZADA EN LA FECHA: 12 DE
NOVIEMBRE DE 2010

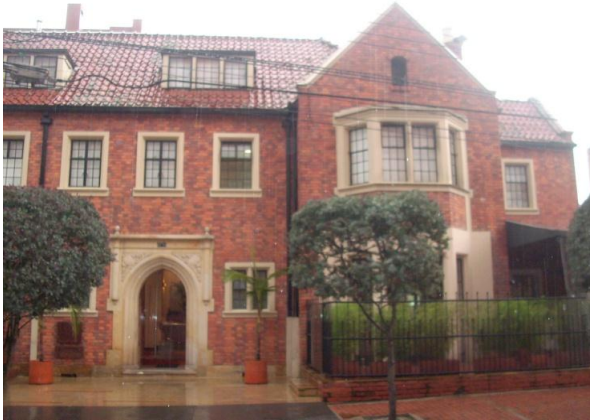
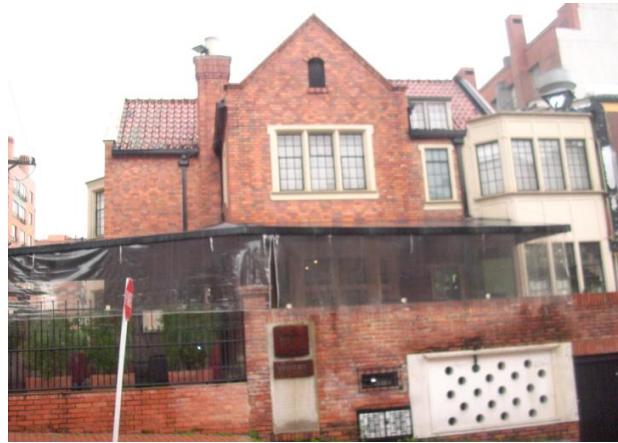
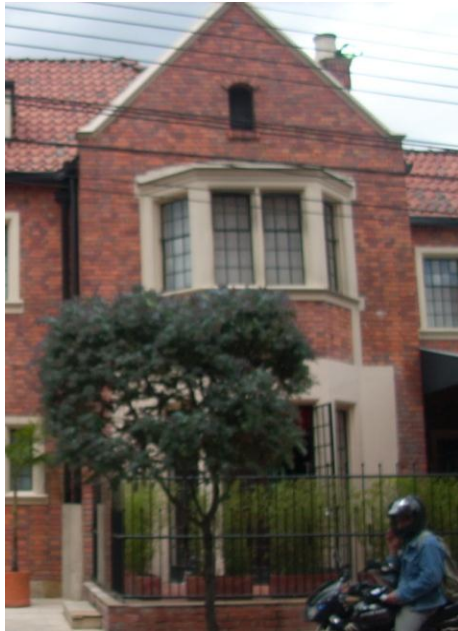
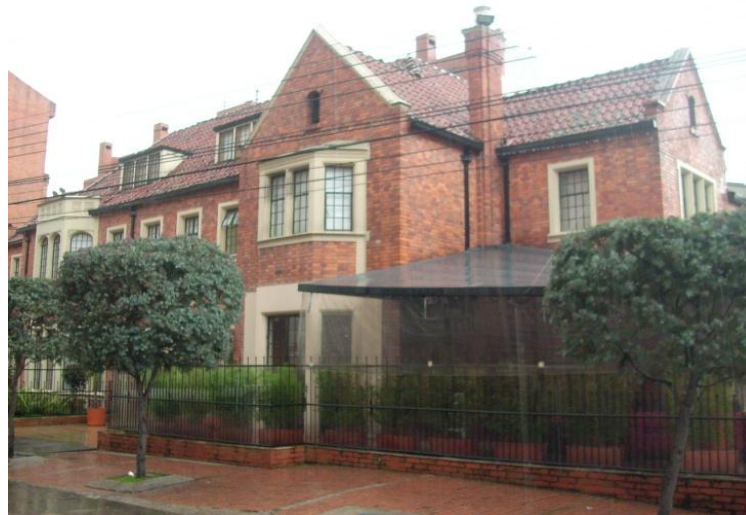
9. REGISTRO FOTOGRAFICO

DIAGNOSTICO GENERAL DEL ESTADO DE CONSERVACION: Presenta intervenciones a nivel de fachada y en espacio interior, además de las intervenciones propias por el mantenimiento y adecuaciones a los nuevos usos, en el exterior no se identifico fisuras ni grietas de consideracion, no se evidencian humedades ascendentes o descendentes de importancia al interior su estructura portante presenta un buen estado de conservacion, construccion de 70 años de existencia, no hay problemas estructurales de consideracion, en conclusion su estado de conservacion es bueno.

DESCRIPCIÓN GENERAL: Uso del ladrillo como material de la fachada. Manejo especial del ladrillo en la chimenea. Relieves en fachada mediante empleo diferenciado del ladrillo. Se destacan los bow-window combinando adecuadamente en piedra y ladrillo, uno de ellos con remate ornamentado. Portada de acceso en piedra, cuidadosamente ornamentada. Presencia de vanos en los hastiales.

ALTERACIONES A LA EDIFICACION VISIBLES DESDE EL EXTERIOR:	POSIBILIDADES DE INTERVENCION:
Tratamiento de antejardín como zona dura, destrucción del antepecho de cerramiento de antejardín original. Volumen de un piso adosado a la fachada.	Deben conservar o recuperar su estructura original y sus principales características como: volumetría, implantación en el predio, técnicas constructivas, diseño de fachadas, decoración interna y externa.
