FICHA No: 418

SECRETARIA DE PLANEACION DISTRITAL (SPD) INVENTARIO BIC / DECRETO 606 DEL AÑO 2001 DIRECCION DE PATRIMONIO Y RENOVACION URBANA CONTRATO DE CONSULTORIA No.126/2010	CARLOS HUGO GARZON YEPES Arquitecto – Magister en Estudio y Restauración de Monumentos Arquitectónicos Carrera 7 No 17 – 01 Of. 919. Bogotá - Colombia Tel: 334 58 24 / 622 56 58 - Cel: 310 310 68 38 E-MAIL: carloshgarzonarquitectos@gmail.com

1. IDENTIFICACION BARRIO: Bosque Calderon CODIGO FICHA: 008207-010-05

Departamento:	Cundinamarca	Municipio:	Bogota	Dirección antigua:	Cra 6 No.56-36/40 Esq.	Dirección actual:	Cra 6 No.56-40
Localidad:	Chapinero	No. Localidad:	2	UPZ:	Pardo Rubio	No. UPZ:	90
Barrio:	Bosque Calderon Tejada	Cod. Barrio:	8207	Coordenadas: X=	101789355,00	Y=	105083915,00
Decreto / Plancha No.	614-29/12/2006	No. MANZANA:	10	No. PREDIO:	5	Ced. CATASTRAL:	56 5 6
						Mat. INMOBILIARIA:	050C01364959

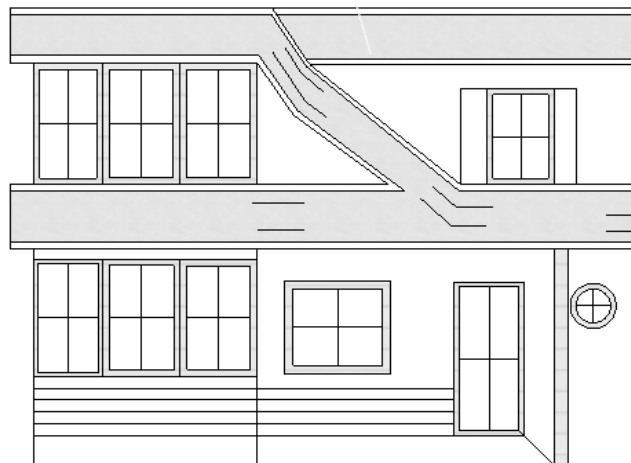
ESQUEMA DE LEVANTAMIENTO: PLANTAS, ALZADOS, FACHADAS, CORTES.

DESCRIPCIÓN GENERAL: Manejo de proporcion en el conjunto de la fachada en general. Verticalidad en la proporcion de los vanos. Manejo del concreto como tecnica constructiva. En la volumetria se destaca el tratamiento del volumen semicircular esquinero en el que se marca fuertemente el cambio de altura entre pisos mediante el antepecho del balcon y un voladizo que lo cubre, tambien circulares.

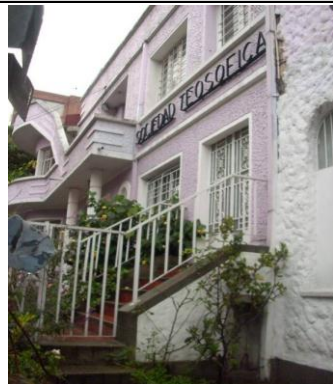
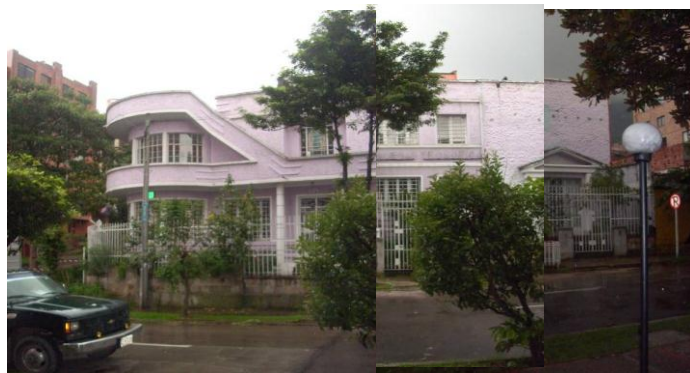
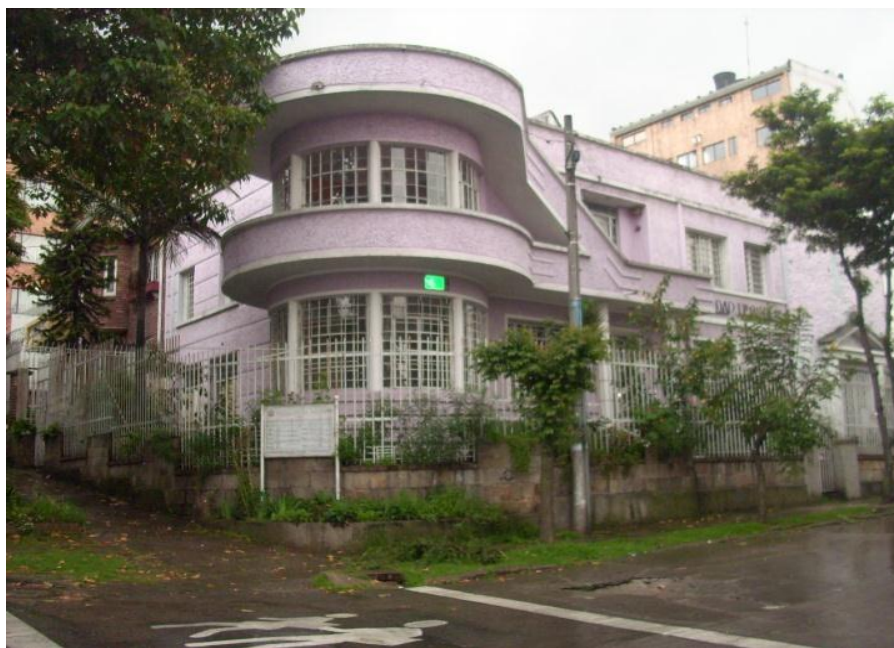
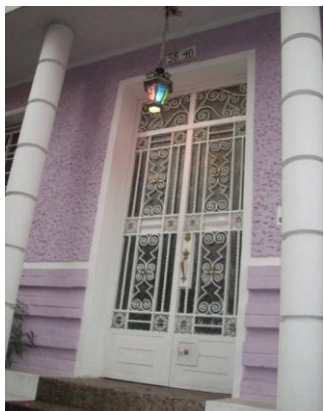
9. REGISTRO FOTOGRAFICO

DIAGNOSTICO GENERAL DEL ESTADO DE CONSERVACION: Presenta intervenciones a nivel de fachada y en espacio interior, ademas de las intervenciones propias por el mantenimiento y adecuaciones a los nuevos usos, en el exterior no se identifico fisuras ni grietas de consideracion, no se evidencian humedades ascendentes o descendentes de importancia al interior su estructura portante presenta un buen estado de conservacion, construccion de 60años de existencia, no hay problemas estructurales de consideracion, en conclusion su estado de conservacion es bueno.

ALTERACIONES A LA EDIFICACION VISIBLES DESDE EL EXTERIOR:	POSIBILIDADES DE INTERVENCION:
Modificacion de tamaño y forma de las ventanas, con carpinteria en hierro.	Deben conservar o recuperar las características de su tipo arquitectónico en sus aspectos formales volumétricos y tipológicos. Las acciones se establecerán en forma particular para cada sector.
