FICHA No: <b>417</b>

<b>SECRETARIA DE PLANEACION DISTRITAL (SPD)</b> <b>INVENTARIO BIC / DECRETO 606 DEL AÑO 2001</b> <b>DIRECCION DE PATRIMONIO Y RENOVACION URBANA</b> <b>CONTRATO DE CONSULTORIA No.126/2010</b>	<b>CARLOS HUGO GARZON YEPES</b> Arquitecto – Magister en Estudio y Restauración de Monumentos Arquitectónicos Carrera 7 No 17 – 01 Of. 919. Bogotá - Colombia Tel: 334 58 24 / 622 56 58 - Cel: 310 310 68 38 E-MAIL: carloshgarzonarquitectos@gmail.com

<b>NOMBRE DEL BIEN:</b>	clasificación arquitectonica:	Arquitectura Habitacional, Vivienda urbana unifamiliar
<b>OTROS NOMBRES</b>		
<b>MODALIDAD:</b>	Inmueble de Interés Cultural (IIC) <input checked="" type="checkbox"/>	Sector de Interés Cultural (SIC) <input type="checkbox"/>
<b>APLICACIÓN:</b>	Inmueble de Interés Cultural (IIC) <input checked="" type="checkbox"/> Sector de Interés Cultural (SIC) <input type="checkbox"/>	Sector antiguo(SA) <input type="checkbox"/> Sector de Desarrollo Individual(SDI) <input type="checkbox"/>
<b>CATEGORÍA:</b>	Dec. 606/2001: Conservación tipológica (CT) <input checked="" type="checkbox"/> Conservación Integral (CI) <input type="checkbox"/>	Restitución parcial (RP) <input type="checkbox"/> Rest

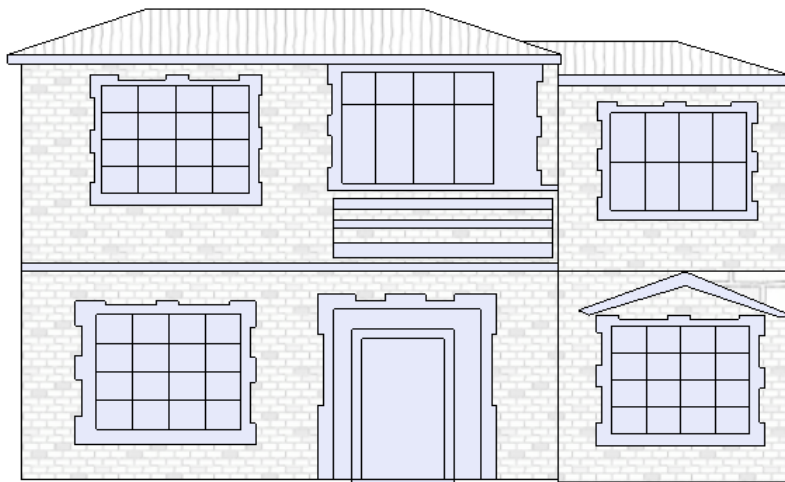
ESQUEMA DE LEVANTAMIENTO: PLANTAS, ALZADOS, FACHADAS, CORTES.

**DESCRIPCIÓN GENERAL:** Manejo de proporciones en el volumen y movimiento de los mismos mediante retrocesos. Acceso destacado por manejo retrocedido de la puerta creando un espacio a manera de vestibulo. Acabado de fachada en ladrillo a la vista con presencia de algunos trabajos en altreorelieve, marcando sentido de horizontalidad a nivel del segundo piso y destacando el acceso principal. Manejo de remates en altreorelieve enmarcando ventanas y puerta. Cubierta levemente inclinada en teja de barro, con la presencia de alero sostenido por canes. Puerta y ventanas en madera. Cerramiento del antejardin con antepecho y machones en ladrillo a la vista y remates en pañete blanco. Reja en ornamentacion.

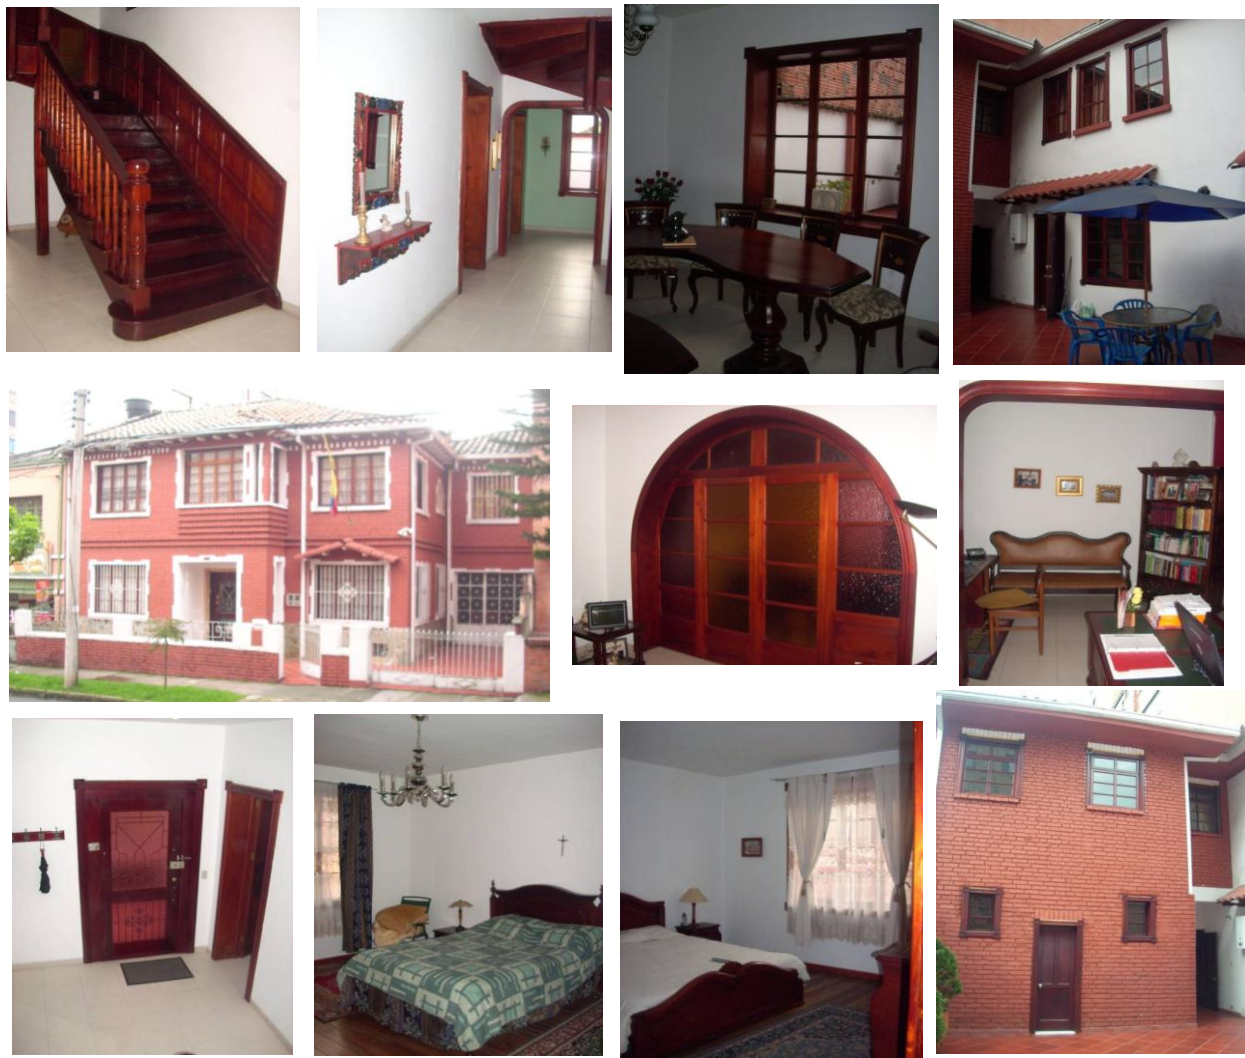
9. REGISTRO FOTOGRAFICO

<b>CARACTERÍSTICAS:</b>	Area del Predio:	249.8m2	Número de Pisos:	2	Uso Actual:	vivienda	Estrato:	4	Tipología:	Continua:	Aislada:	<input checked="" type="checkbox"/>	Mixta:	
	Area total construida:	275.8m2	Area Antejardín:		Area Libre:		Area Lote:		Chip Catastral:	AAA0090DRAW				
<b>DIAGNOSTICO GENERAL DEL ESTADO DE CONSERVACION:</b>	Presenta intervenciones a nivel de fachada y en espacio interior, además de las intervenciones propias por el mantenimiento y adecuaciones a los nuevos usos, en el exterior no se identifico fisuras ni grietas de consideracion, no se evidencian humedades ascendentes o descendentes de importancia al interior su estructura portante presenta un buen estado de conservacion, construccion de 70 años de existencia, no hay problemas estructurales de consideracion, en conclusion su estado de conservacion es bueno.

<b>FECH. CONSTRUCCION:</b>	<b>SIGLO:</b>	<b>CONSTRUCTOR:</b>	<b>LIC. CONSTRUCCION:</b>	<b>TIPO DE INTERVENCION:</b>
<b>DESCRIPCIÓN DE LAS INTERVENCIONES:</b>				
<b>ALTERACIONES A LA EDIFICACION VISIBLES DESDE EL EXTERIOR:</b>			<b>POSIBILIDADES DE INTERVENCION:</b>	
			Deben conservar o recuperar su estructura original y sus principales características como: volumetría, implantación en el predio, técnicas constructivas, diseño de fachadas, decoración interna y externa.
