FICHA No: 419

ALCALDÍA MAYOR DE BOGOTÁ D.C.	SECRETARIA DE PLANEACION DISTRITAL (SPD) INVENTARIO BIC / DECRETO 606 DEL AÑO 2001 DIRECCION DE PATRIMONIO Y RENOVACION URBANA CONTRATO DE CONSULTORIA No.126/2010	CARLOS HUGO GARZON YEPES Arquitecto – Magister en Estudio y Restauración de Monumentos Arquitectónicos Carrera 7 No 17 – 01 Of. 919. Bogotá - Colombia Tel: 334 58 24 / 622 56 58 - Cel: 310 310 68 38 E-MAIL: carloshgarzonarquitectos@gmail.com

1. IDENTIFICACION BARRIO: Bosque Calderon Tejada **CODIGO FICHA: 008207-011-09**

NOMBRE DEL BIEN:			clasificación arquitectonica:	Arquitectura Habitacional, Vivienda urbana unifamiliar	
OTROS NOMBRES					
MODALIDAD:	Inmueble de Interés Cultural (IIC) <input checked="" type="checkbox"/>			Sector de Interés Cultural (SIC) <input type="checkbox"/>	
APLICACIÓN:	Inmueble de Interés Cultural (IIC) <input checked="" type="checkbox"/>	Sector de Interés Cultural (SIC) <input type="checkbox"/>	Sector antiguo(SA) <input type="checkbox"/>	Sector de Desarrollo Individual(SDI) <input type="checkbox"/>	
	Sector Vivienda en Serie (SVS) <input type="checkbox"/>	Sector con agrupaciones y conjuntos(SAC) <input type="checkbox"/>	Monumentos conmemorativos y a

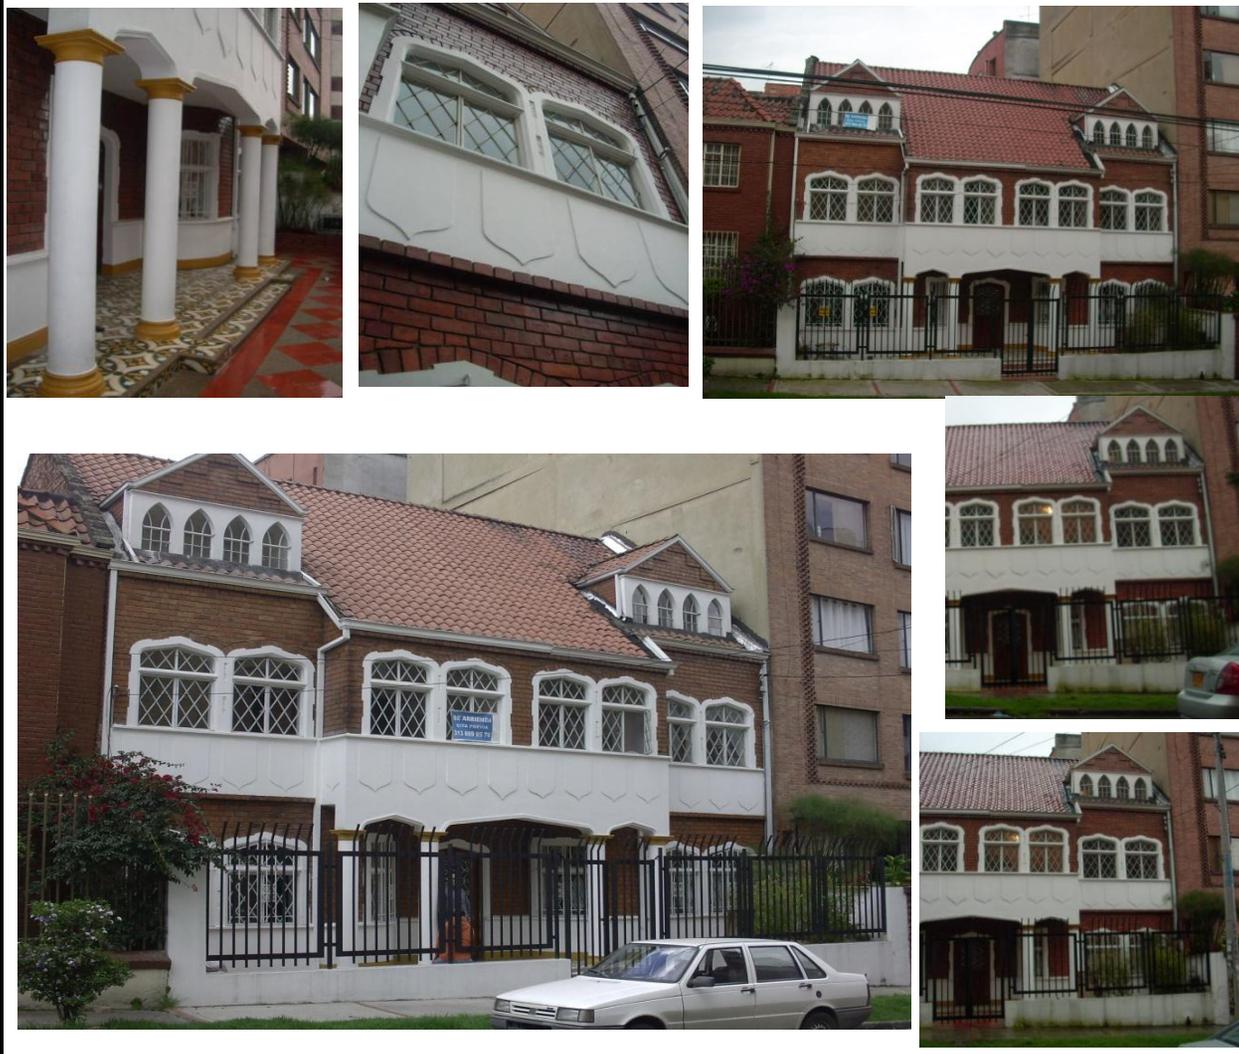
9. REGISTRO FOTOGRAFICO

DIAGNOSTICO GENERAL DEL ESTADO DE CONSERVACION: Presenta intervenciones a nivel de fachada y en espacio interior, ademas de las intervenciones propias por el mantenimiento y adecuaciones a los nuevos usos, en el exterior no se identifico fisuras ni grietas de consideracion, no se evidencian humedades ascendentes o descendentes de importancia al interior su estructura portante presenta un buen estado de conservacion, construccion de 70 años de existencia, no hay problemas estructurales de consideracion, en conclusion su estado de conservacion es bueno.

DESCRIPCIÓN GENERAL: Simetría en la composición de la fachada. Uso del ladrillo como material de la fachada. Empleo de arcos de tres puntos como remate superior de los vanos, enm,arcados con elementos ornamentales en dinteles y jambas. Se jerarquiza el acceso mediante el proche conformado por columnas pareadas y por la presencia de muros rematados en curva en sus costados. se destacan los antepechos de los vanos del segundo piso, por su decoración mediante relieves y el cambio de material. Presencia de arcos ojivales como remate superior de los banos de buhardillas. se resaltan por el cambio de material del plano de fachada. Diferenciación del zocalo mediante el cambio de material. El inmueble forma parte de una sola unidad arquitectónica con su colindante hacia el oriente, sobre la calle.

DESCRIPCIÓN DE LAS INTERVENCIONES: Perdida del material de la cubierta. Perdida de parte del cerramiento del antejardin. Tratamiento del antejardin como zona dura.

ALTERACIONES A LA EDIFICACION VISIBLES DESDE EL EXTERIOR:	POSIBILIDADES DE INTERVENCION:
Perdida del material original de la cubierta. Perdida de parte del cerramiento del antejardin. Tratamiento del antejardin como zona dura.	Son inmuebles que están cambiando al uso de residencial a oficinas, se debe tener especial control en construcciones nuevas sobre patios posteriores sin licencia y recordar que el programa arquitectónico se ajusta al inmueble y no al contrario.
