FICHA No: <b>420</b>

SECRETARIA DE PLANEACION DISTRITAL (SPD) INVENTARIO BIC / DECRETO 606 DEL AÑO 2001 DIRECCION DE PATRIMONIO Y RENOVACION URBANA CONTRATO DE CONSULTORIA No.126/2010	<b>CARLOS HUGO GARZON YEPES</b> Arquitecto – Magister en Estudio y Restauración de Monumentos Arquitectónicos Carrera 7 No 17 – 01 Of. 919. Bogotá - Colombia Tel: 334 58 24 / 622 56 58 - Cel: 310 310 68 38 E-MAIL: carloshgarzonarquitectos@gmail.com

**1. IDENTIFICACION** **BARRIO: Bosque Calderon Tejada** **CODIGO FICHA: 008207-011-10**

<b>NOMBRE DEL BIEN:</b>			clasificación arquitectónica:	Arquitectura Habitacional, Vivienda urbana unifamiliar	
<b>OTROS NOMBRES</b>					
<b>MODALIDAD:</b>	Inmueble de Interés Cultural (IIC) <input checked="" type="checkbox"/>			Sector de Interés Cultural (SIC) <input type="checkbox"/>	
<b>APLICACIÓN:</b>	Inmueble de Interés Cultural (IIC) <input checked="" type="checkbox"/>	Sector de Interés Cultural (SIC) <input type="checkbox"/>	Sector antiguo(SA) <input type="checkbox"/>	Sector de Desarrollo Individual(SDI) <input type="checkbox"/>	
	Sector Vivienda en Serie (SVS) <input type="checkbox"/>	Sector con agrupaciones y conjuntos(SAC) <input type="checkbox"/>	Monumento

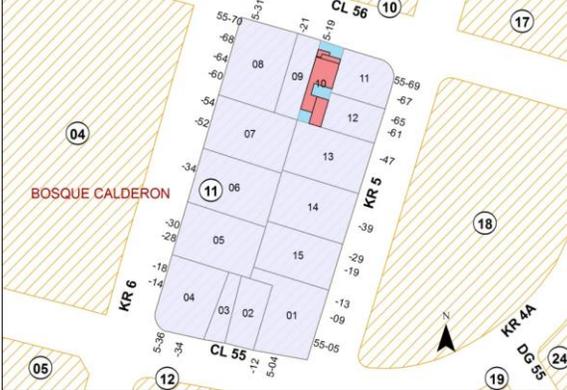
**PLANO DE LOCALIZACIÓN** **TRAMA URBANA** **FOTOGRAFÍA (Contexto/Predio)**

Departamento:	Cundinamarca	Municipio:	Bogota	Dirección antigua:	Clle 56 No.5-19	Dirección actual:	
Localidad:	Chapinero	No. Localidad:	2	UPZ:	Pardo Rubio	No. UPZ:	90
Barrio:	Bosque Calderon Tejada	Cod. Barrio:	8207	Coordenadas: X=	101787926,00	Y=	105019698,00
Decreto / Plancha No.	614-29/12/2006	No. MANZANA:	11	No. PREDIO:	10	Ced. CATASTRAL:	55 5 14
						Mat. INMOBILIARIA:	050-01033793

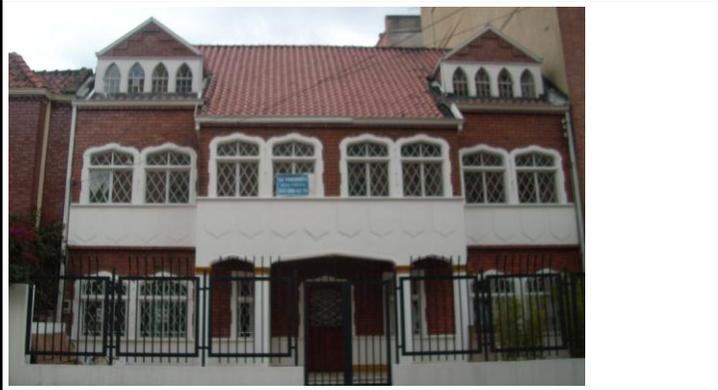
<b>DESCRIPCIÓN GENERAL:</b>	Simetría en la composición de la fachada. Uso del ladrillo como material de la fachada. Empleo de arcos de tres puntos como remate superior de los vanos, enm,arcados con elementos ornamentales en dinteles y jambas. Se jerarquiza el acceso mediante el proche conformado por columnas pareadas y por la presencia de muros rematados en curva en sus costados. se destacan los antepechos de los vanos del segundo piso, por su decoración mediante relieves y el cambio de material. Presencia de arcos ojivales como remate superior de los banos de buhardillas. se resaltan por el cambio de material del plano de fachada. Diferenciación del zocalo mediante el cambio de material. El inmueble forma parte de una sola unidad arquitectónica con su colindante hacia el oriente, sobre la calle.
-----------------------------	---

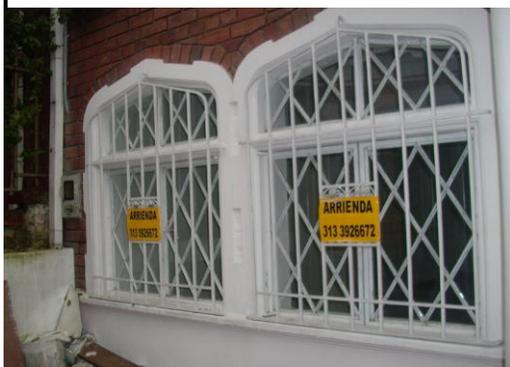
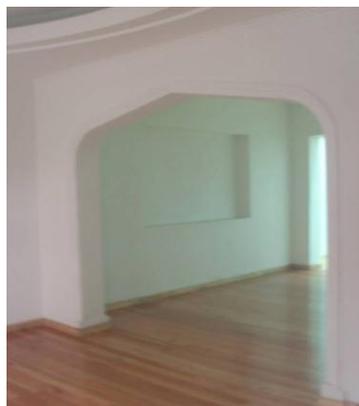
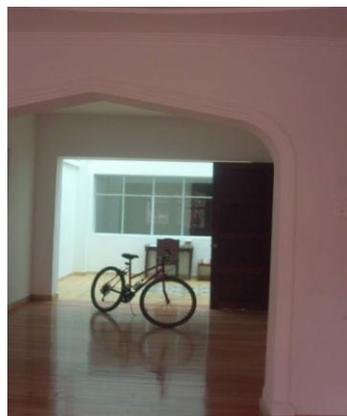
### 9. REGISTRO FOTOGRAFICO

<b>CARACTERÍSTICAS:</b>	Area del Predio:	128.6m2	Número de Pisos:	2+alt	Uso Actual:	habitacional	Estrato:	4	Tipología:	Continua: <input checked="" type="checkbox"/>	Aislada: <input type="checkbox"/>	Mixta: <input type="checkbox"/>
	Area total construida:	236.5m2	Area Antejardín:		Area Libre:		Area Lote:		Chip Catastral:	AAA0090DYSK		
<b>DIAGNOSTICO GENERAL DEL ESTADO DE CONSERVACION:</b>	Presenta intervenciones a nivel de fachada y en espacio interior, además de las intervenciones propias por el mantenimiento y adecuaciones a los nuevos usos, en el exterior no se identifico fisuras ni grietas de consideracion, no se evidencian humedades ascendentes o descendentes de importancia al interior su estructura portante presenta un buen estado de conservacion, construccion de 70 años de existencia, no hay problemas estructurales de consideracion, en conclusion su estado de conservacion es bueno.

<b>FECH. CONSTRUCCION:</b>	<b>SIGLO:</b>	<b>CONSTRUCTOR:</b>	<b>LIC. CONSTRUCCION:</b>	<b>TIPO DE INTERVENCION:</b>
<b>DESCRIPCIÓN DE LAS INTERVENCIONES:</b>	Perdida del material de la cubierta. Perdida de parte del cerramiento del antejardin. Tratamiento del antejardin como zona dura.			
<b>ALTERACIONES A LA EDIFICACION VISIBLES DESDE EL EXTERIOR:</b>	Pedrida del material original de la cubierta. Tratamiento del antejardin como zona dura.		<b>POSIBILIDADES DE INTERVENCION:</b> Son inmuebles que están cambiando el uso de residencial a oficinas, se debe tener especial control en construcciones nuevas sobre patios posteriores sin licencia y recordar que el programa arquitectónico se ajusta al inmueble y no al contrario.
